EPTB LEZ
ÉTABLISSEMENT PUBLIC TERRITORIAL DE BASSIN

Restauration d'une prairie alluviale de la Mosson sur le Bassin Versant du Lez (34)

Une zone humide au service de la collectivité

Salon AdNatura, Montpellier le 28.10.2022

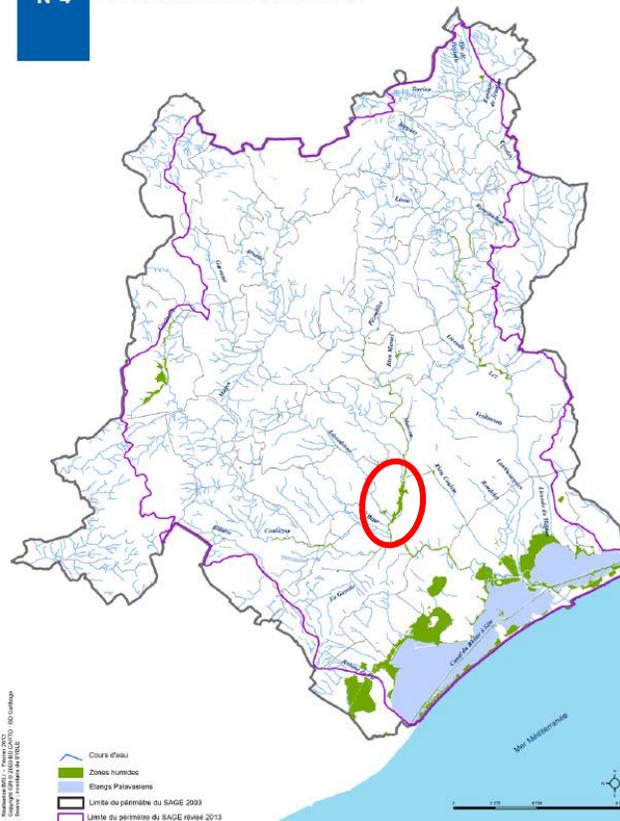
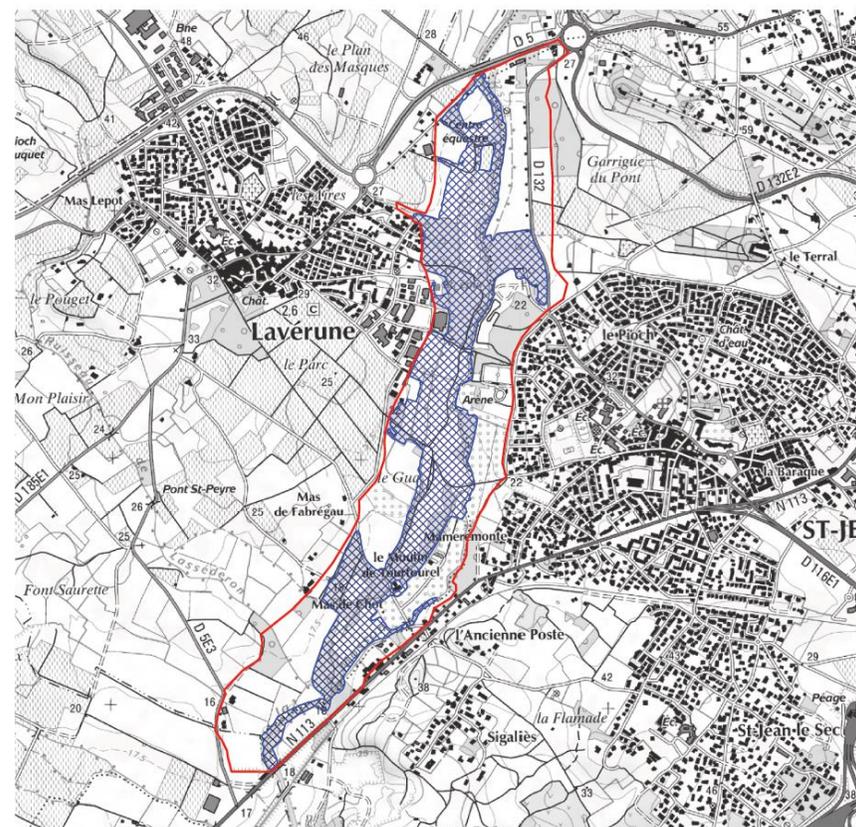
CARTE
N°4

LOCALISATION DES ZONES HUMIDES

La zone d'étude est située sur les communes de Laverune et Saint Jean de Védas de part et d'autre de la Mosson.

Elle est constituée par l'espace de fonctionnalité de la zone humide, décrit en 2010 lors des inventaires précédents. La limite amont correspond à la D5 et à la N113 en aval.

La surface totale de la zone étudiée est de 136 ha.

L'espace de fonctionnalité (EF) de la zone humide a été cartographié, il est pris en compte dans le plan de gestion. L'EF a été décrit en utilisant la limite la plus proche du cours d'eau entre la limite externe des PPRI et la limite de l'atlas des ZI de la DREAL.

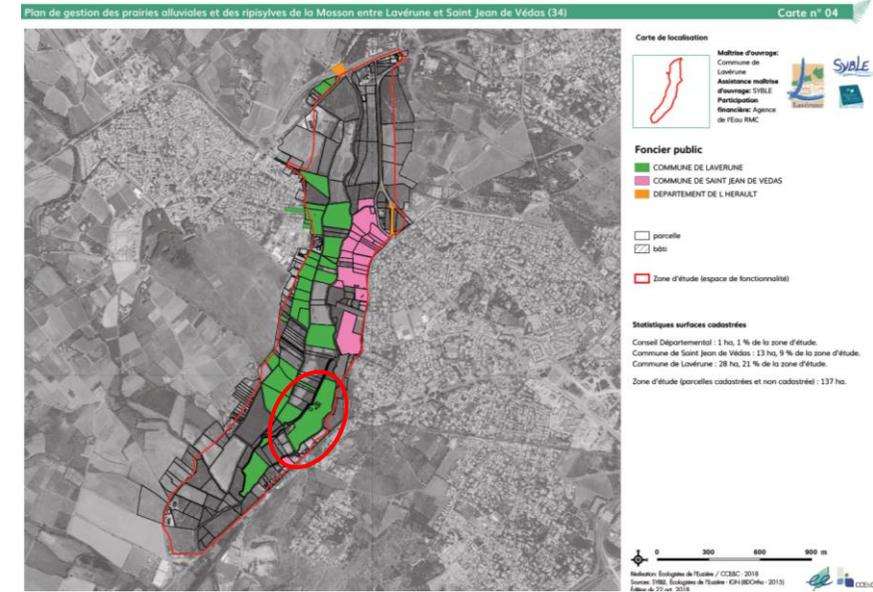
► Diagnostic : Enjeux et désordres

❖ Endiguement important :

- Limite les échanges latéraux avec la Zone Humide et la Zone d'Expansion de Crue
- Génère des survitesses et une incision du lit

❖ Berges remblayées très raides voire verticales

❖ Lit majeur remblayé en Zone d'Expansion de Crue

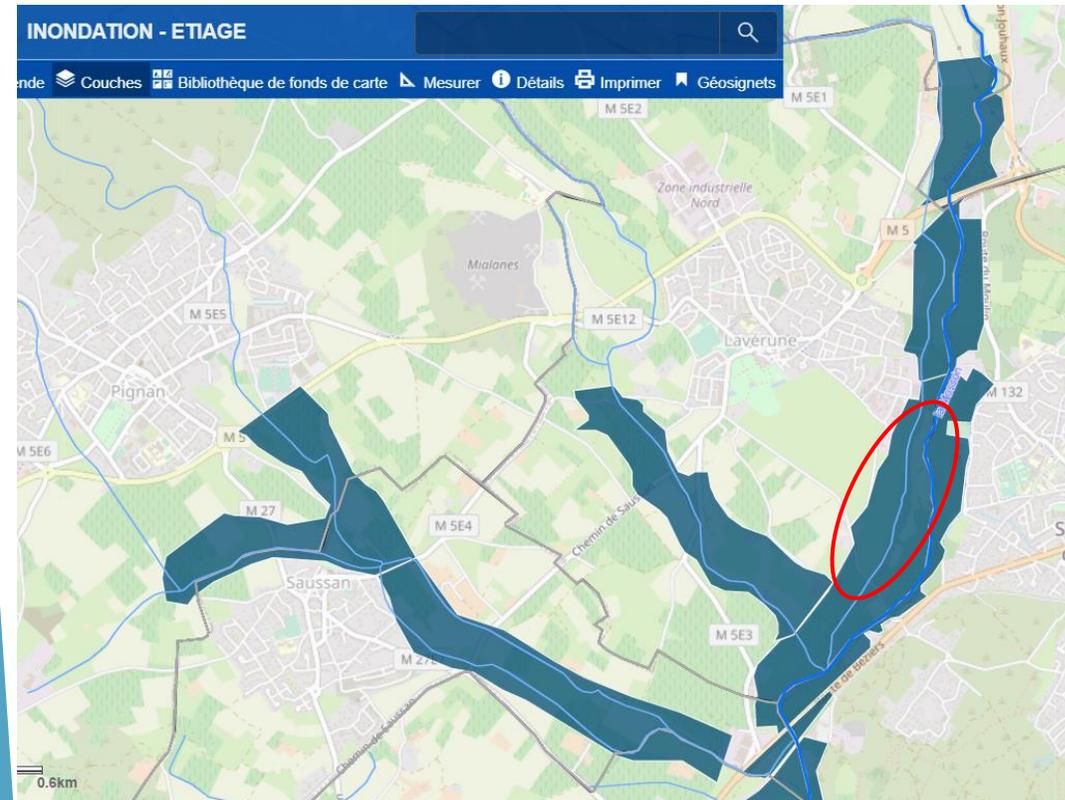
Zone d'Expansion de Crue de la Mosson à reconquérir car endiguée et non fonctionnelle

Zone Humide remblayée et endiguée à restaurer

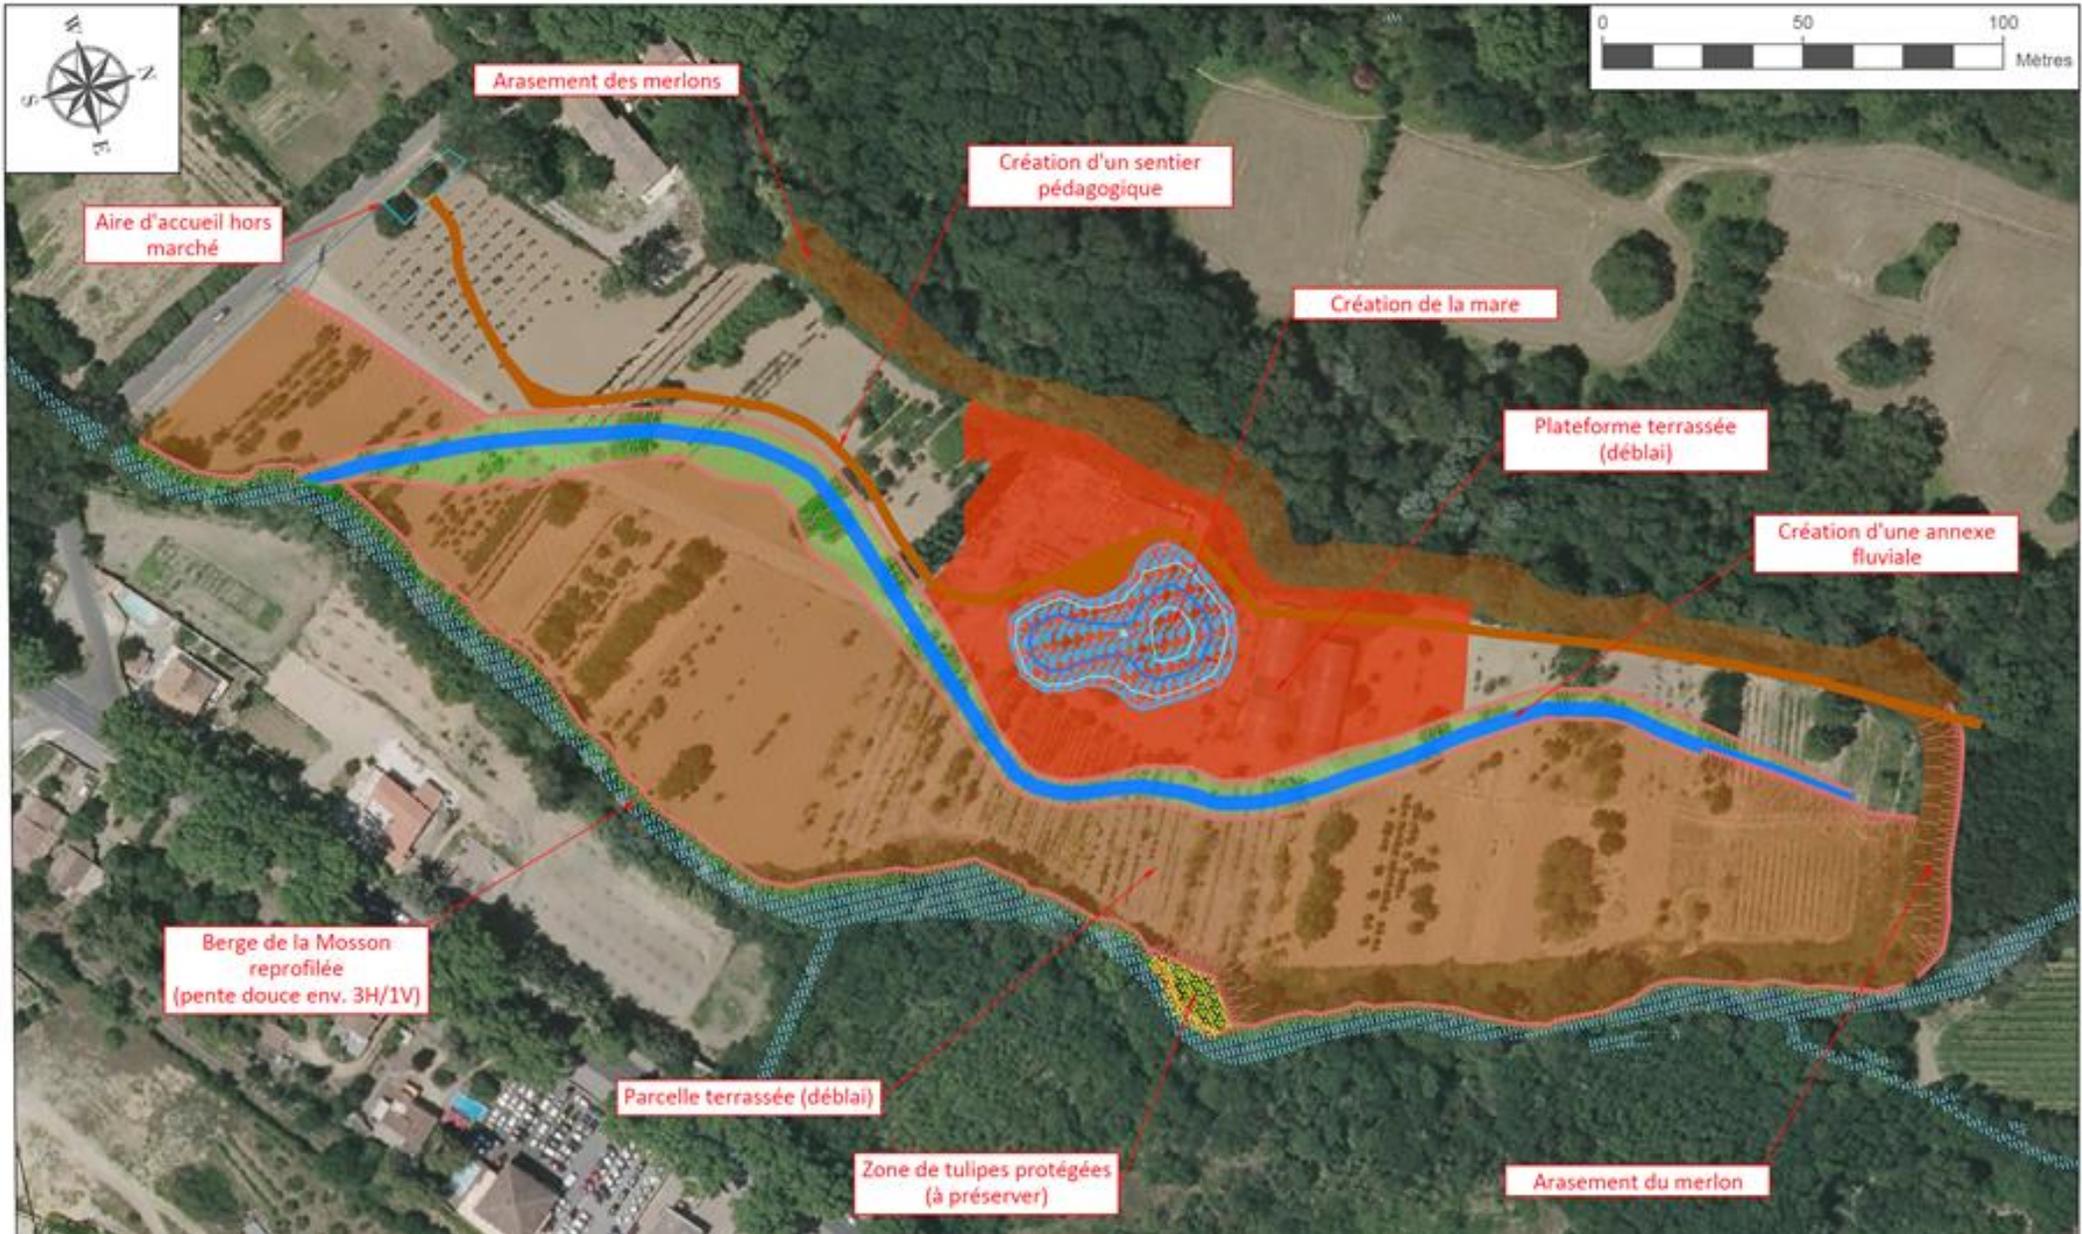
Types d'aménagements	Actions et bénéfiques
Suppression du système d'endiguement du site (900ml)	<ul style="list-style-type: none"> - Réactivation de 5 ha de zone inondable et sur-inondation de la zone (ZEC réactivée) avec réduction de la hauteur de submersion sur les enjeux bâtis (moulin et route) : changement climatique augmentation des phénomènes intenses - Bénéfice hydromorphologique (objectif DCE diminution RNABE) : réduction des contraintes, ralentissement de l'incision du lit, etc. - Pérennisation de l'alimentation et du fonctionnement de la prairie humide (débordement <Q1)
Evacuation des remblais (50 000 m3) et des infrastructures de l'ancienne pépinière (2 bâtiments, 2 serres, parking et route) Déplacement des réseaux Condamnation de 2 forages (12m et 40m)	<ul style="list-style-type: none"> - Désimperméabilisation du sol (parking et voirie 0,5ha) - Dépollution du site (désamiantage des bâtiments, tri et évacuation des remblais et matériaux..), - Suppression ou déplacement des réseaux (ENEDIS, Télécom), - Suppression du réseau d'irrigation et condamnation de deux forages non déclarés, - Restauration des fonctionnalités du site en tant que prairie humide (5 ha)

Terrassement du site et création d'une annexe fluviale et d'une mare Création d'un sentier pédagogique	<ul style="list-style-type: none"> - Restauration de la prairie humide avec une mosaïque d'habitats (bras mort, mare temporaire et permanente, prairie haute et prairie basse, ripisylve...) : réactivation des échanges avec la nappe alluviale, - Réutilisation de la terre végétale du site (5000m3) avec apport en MO des végétaux broyés sur site (500m3), - Travail du sol et semis herbacée (mélange grainier issu de prairie naturelle) sur 5 ha, - Création d'un sentier pédestre et ouverture du site au public,
Restauration des berges et des boisements de la Mosson (600ml-1ha)	<ul style="list-style-type: none"> - Retalutage des berges en pentes douces : limitation de l'érosion verticale par diminution des contraintes latérales, création de risbermes d'hélophytes (300 u) pour favoriser la dépollution des eaux, débordements plus fréquents,.. - Evacuation et tri des remblais pollués en filière de recyclage, - Génie écologique adapté en pied de berge (fascines de saules ou d'hélophytes environ 100ml), - Densification de ripisylve et lutte contre les invasives (plantations ou déplacement de 1000 arbres et arbustes prélevés sur site avant travaux), - Pose de plusieurs nichoirs (chiroptères et oiseaux),

Présentation des principes d'aménagements intégrés du site à restaurer

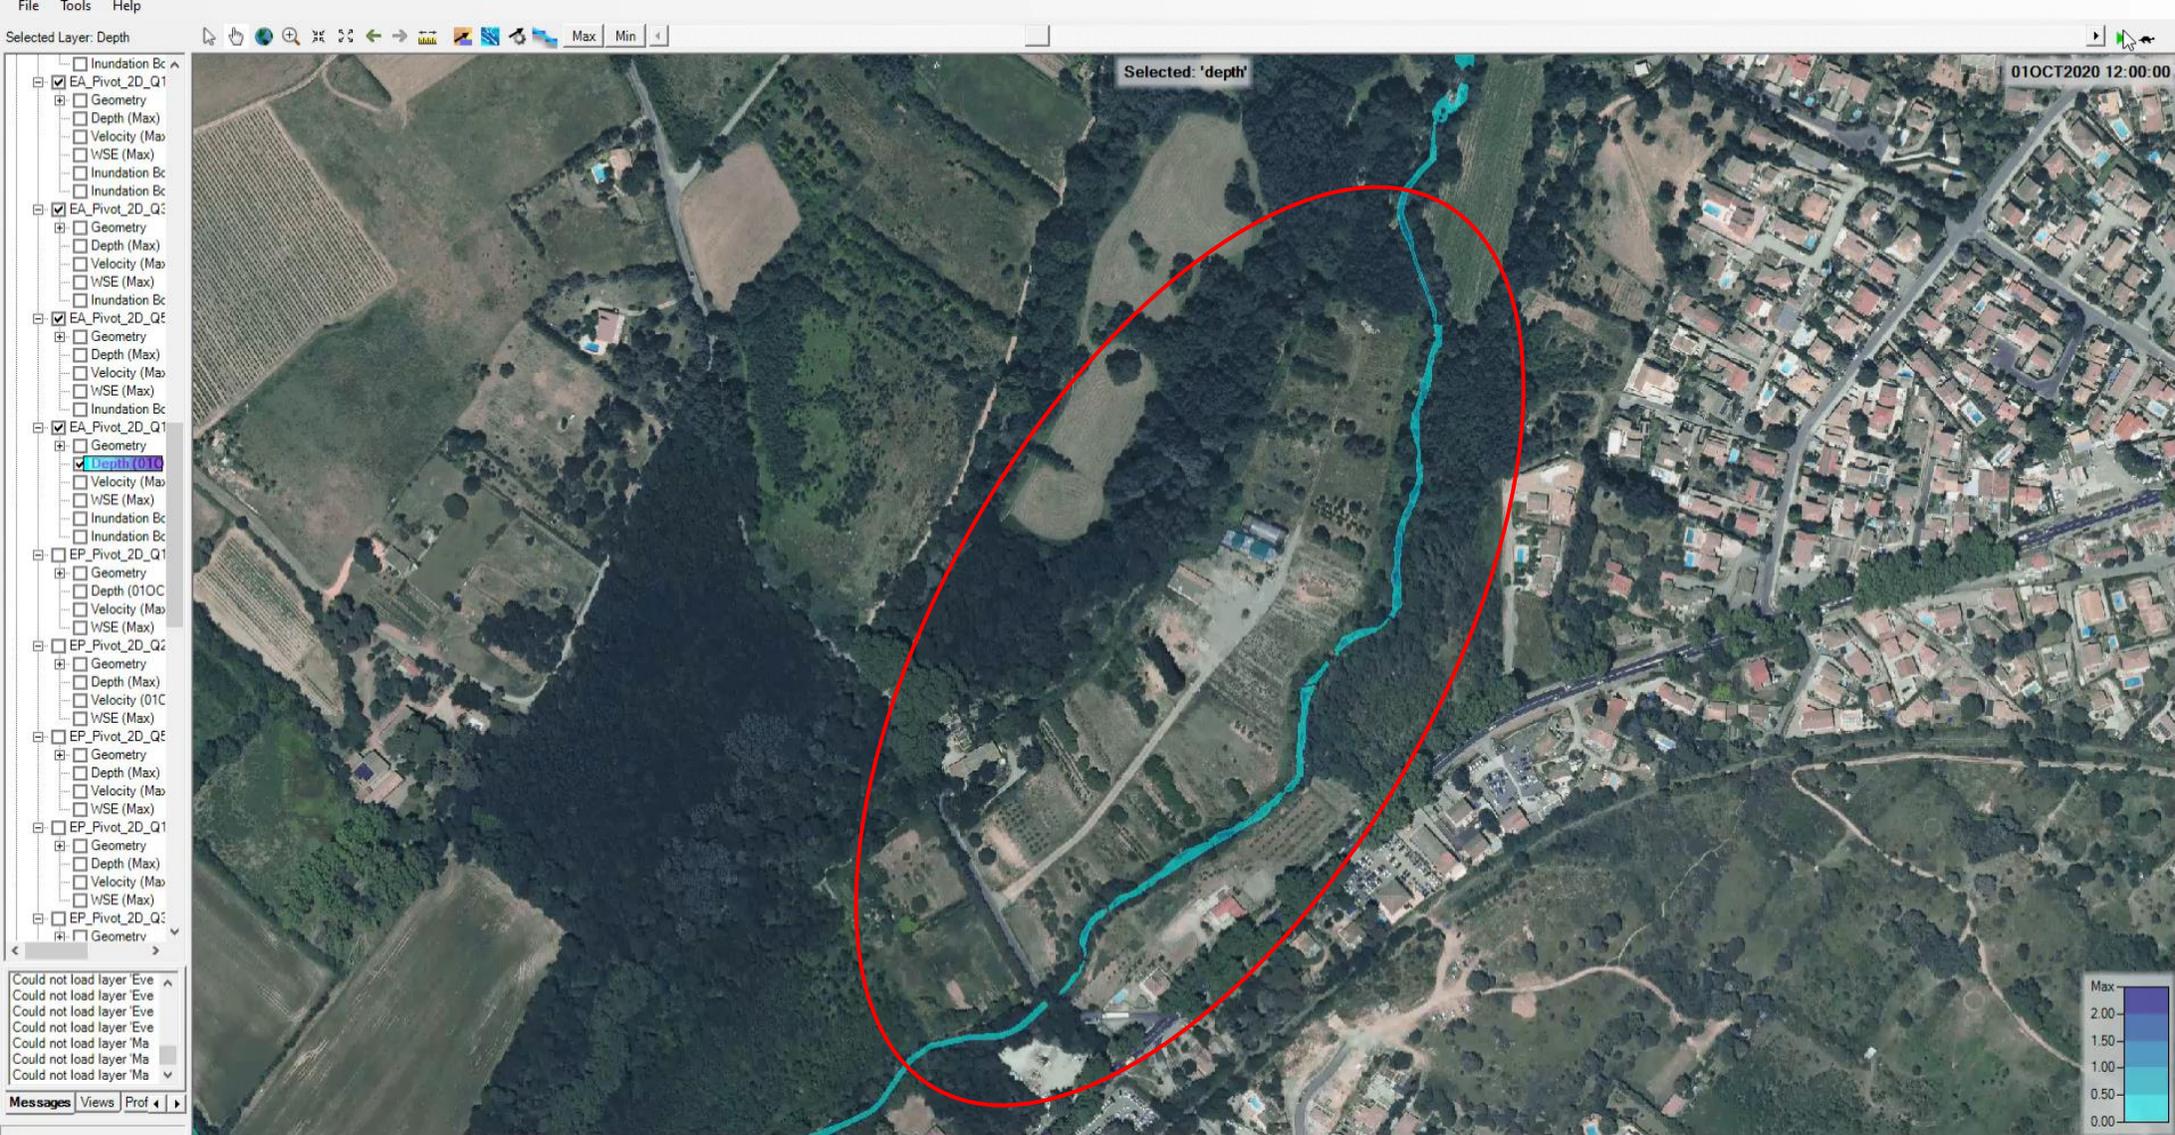
Site avant aménagement (Q100) :

la zone inondable est sous mobilisée (endiguement), les enjeux urbains sont menacés

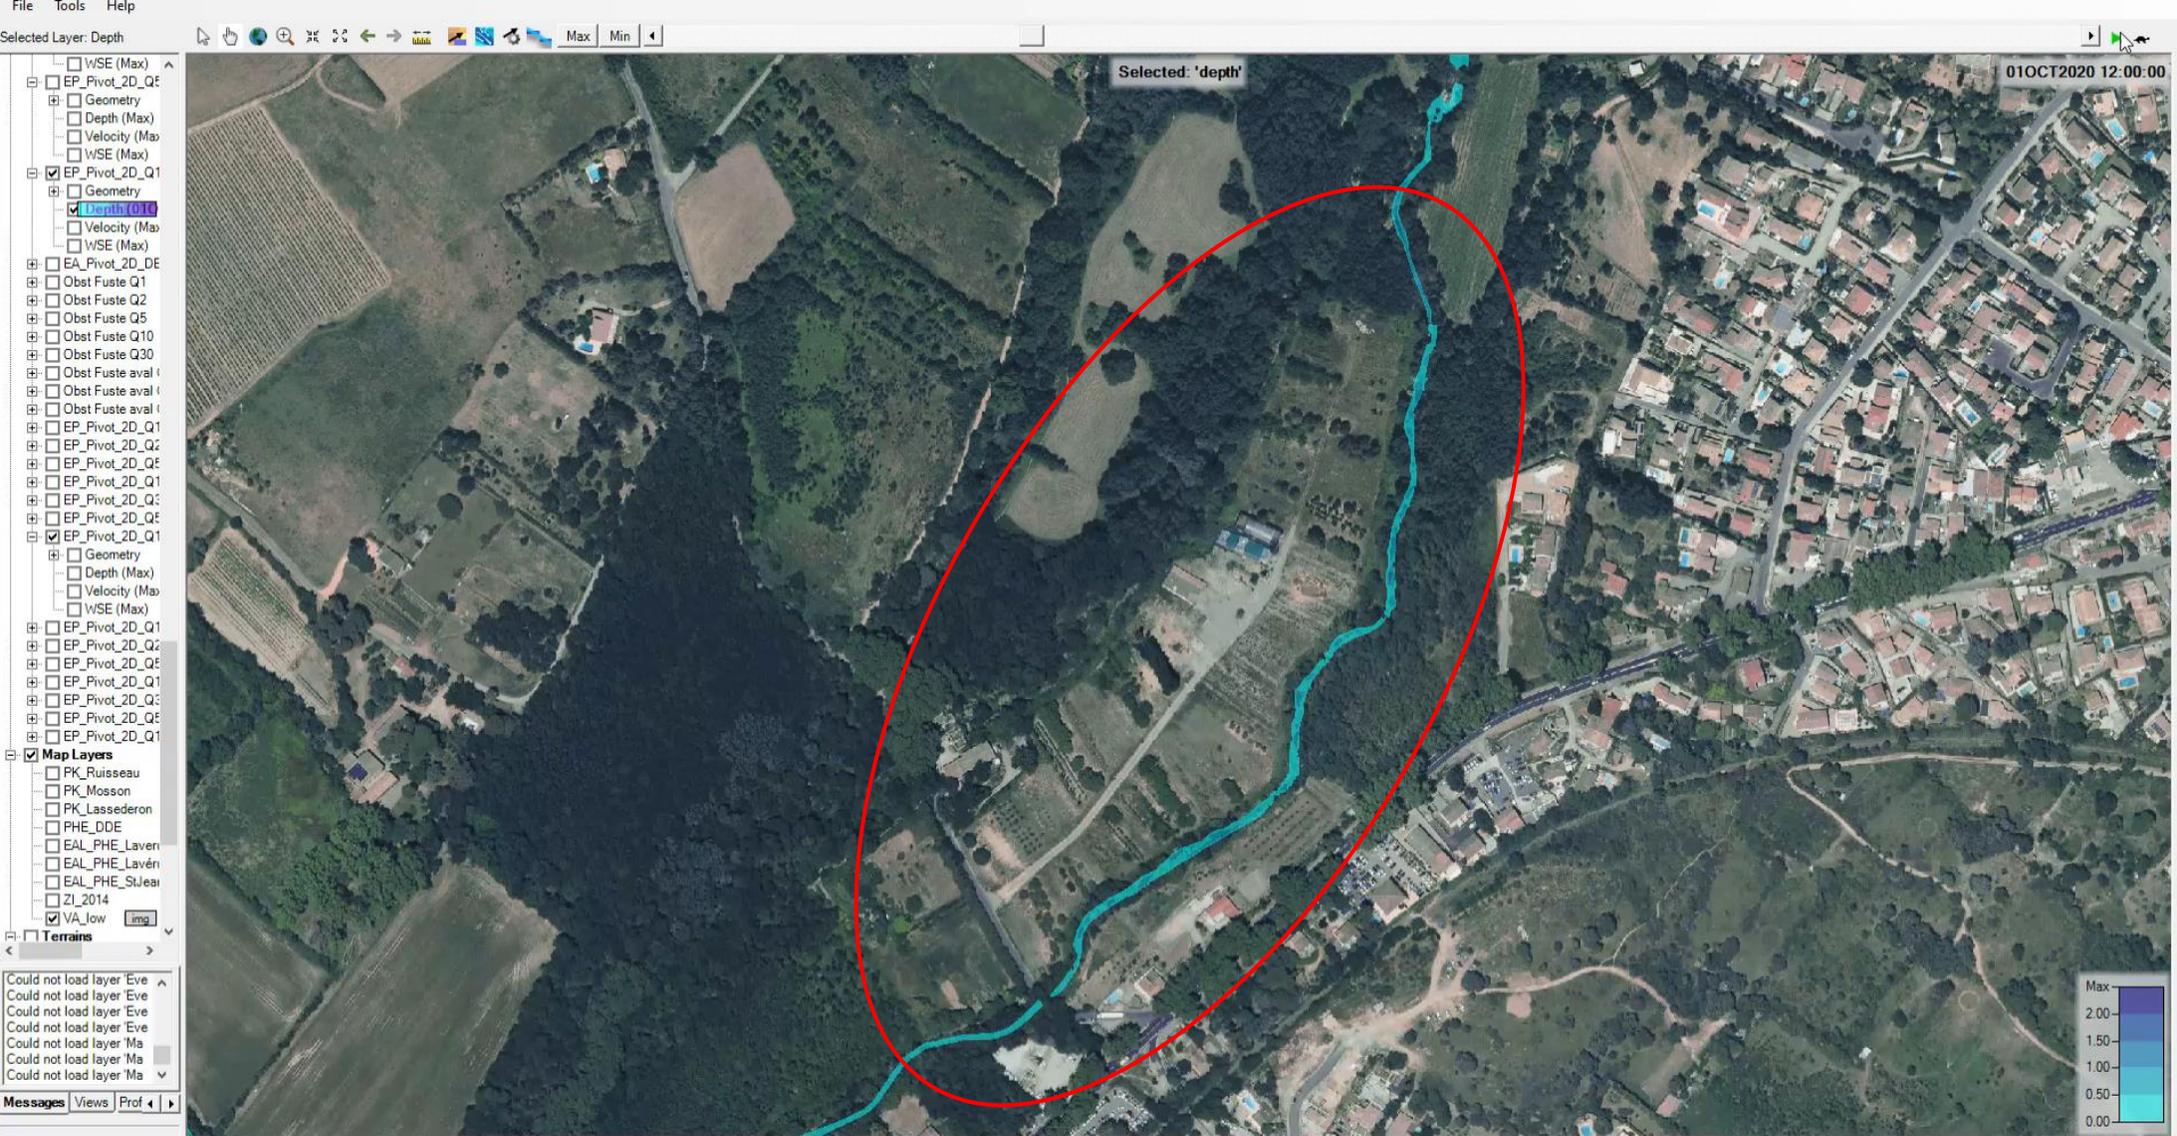
Site après aménagement (Q100) :

La Mosson déborde dans sa plaine inondable, la zone humide est alimentée, les enjeux urbains sont préservés

Après 7 mois de travaux (dépollution, suppression et évacuation des infrastructures, des remblais et des digues...) le site retrouve son fonctionnement naturel et assure ainsi l'ensemble de ses fonctions hydrauliques et biologiques au service de la collectivité.

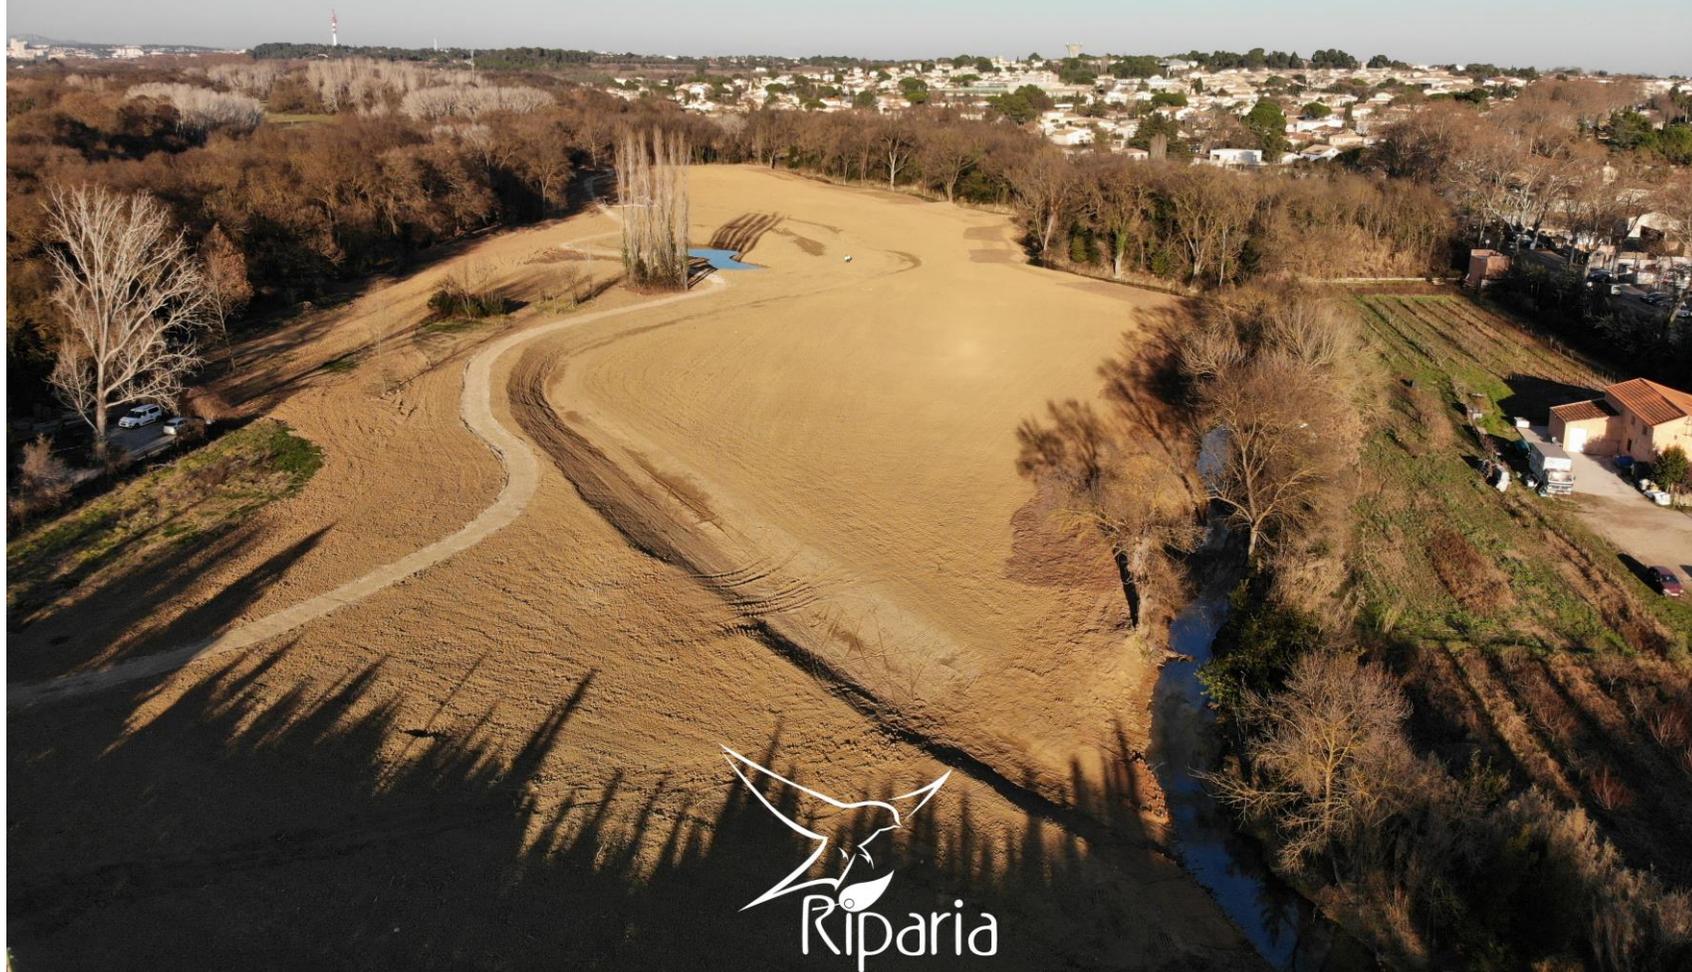
Le chantier : Cette vidéo présente les différentes étapes du chantier de la déconstruction des bâtiments aux travaux de terrassement.

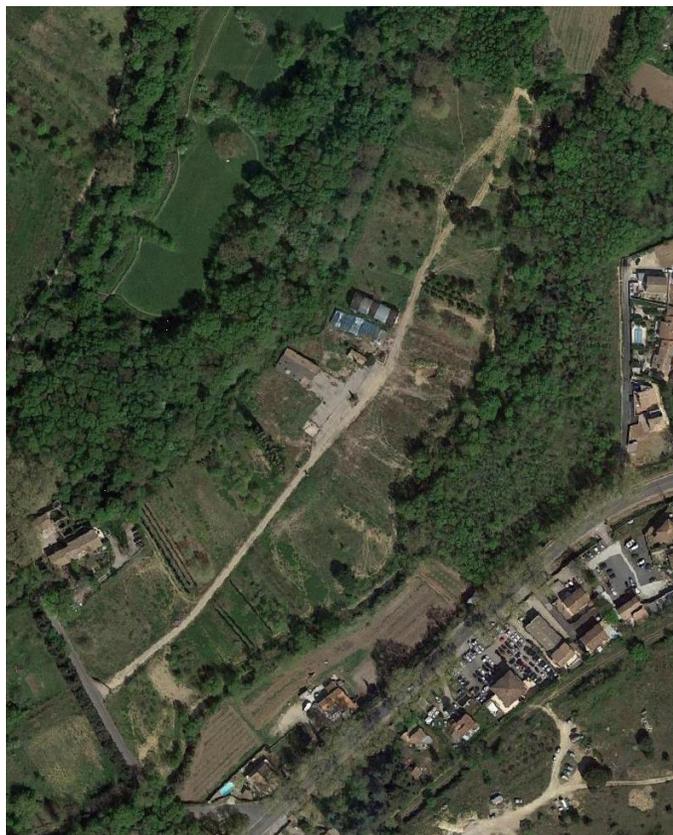
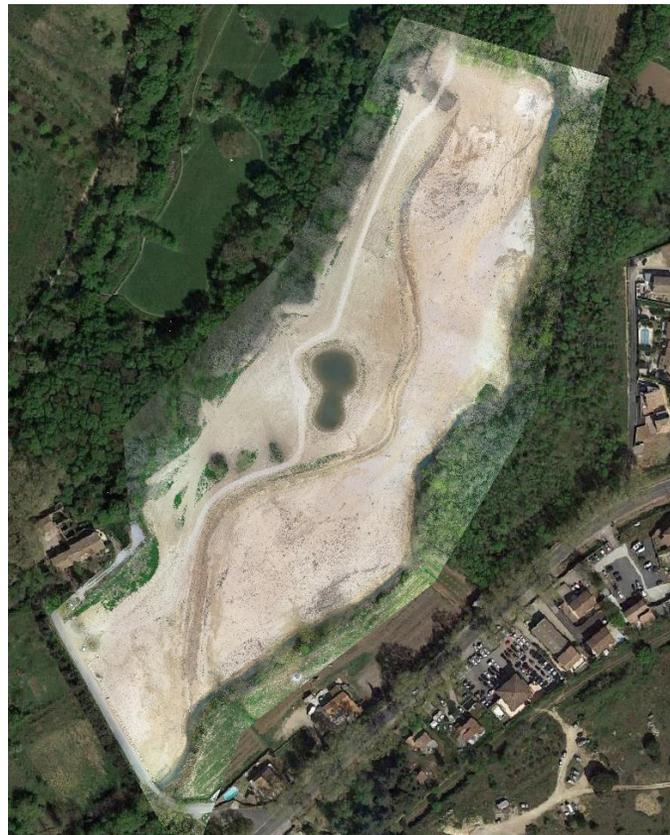
Génie écologique adapté en pied de berge (fascines de saules ou d'hélophytes environ 100ml, saules prélevé sur site),

Pose de plusieurs nichoirs (chiroptères et oiseaux),

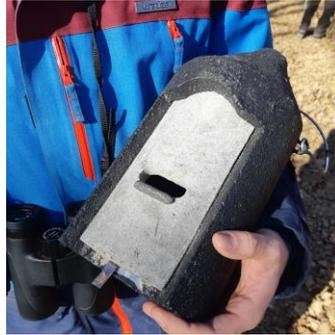
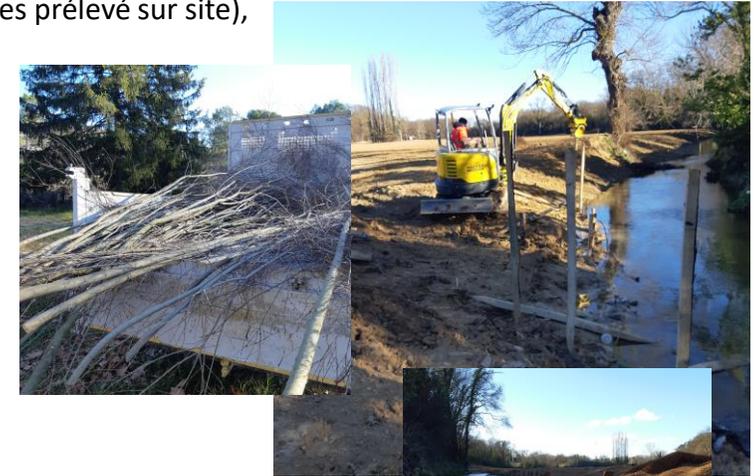
Plantations

Réutilisation des végétaux locaux prélevés sur le site avec société CERES (900u)

Prélèvement par mini pelle sur parcelle communale de baliveaux par GECO et plantation sur la berge de la Mosson (250u)

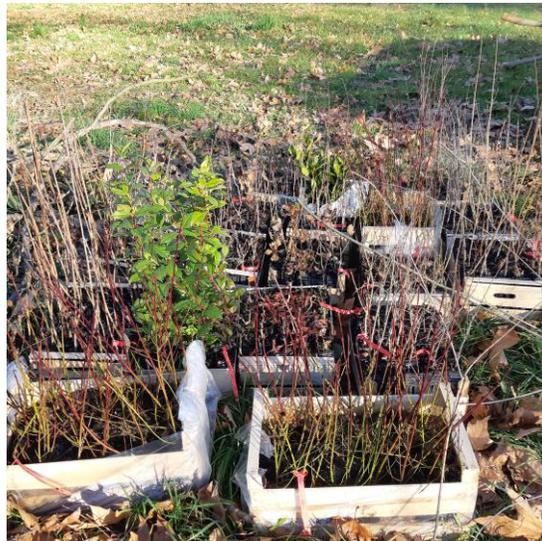
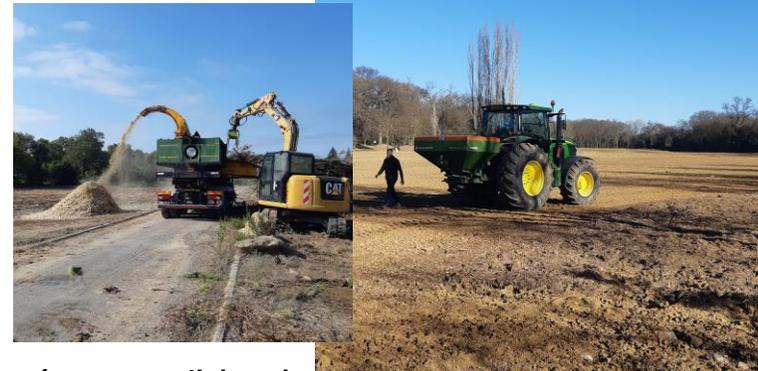
Semis des herbacées et travail du sol

Travail du sol : désimperméabilisation 5000m², dépollution (béton, réseaux, bitume), réutilisation de la terre végétale du site 5000 m³ sur 5 ha, amendement avec mélange des broyats ligneux issus des travaux 500 m³, sous solage, hersage, semis rotatif avec semences adaptées utilisées (provenance ZYGENE, plantes sauvages) et passage du rouleau.

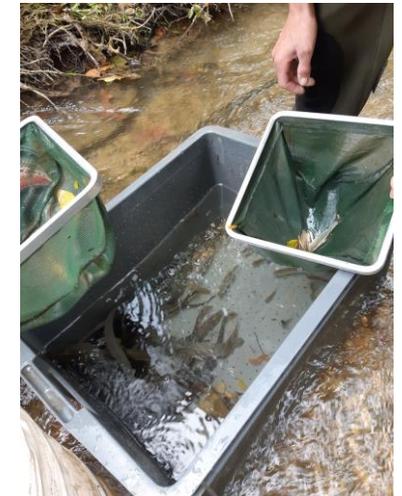
La suppression des contraintes latérales permettent au cours d'eau de déborder largement dans la plaine inondable, la prairie humide est inondée plusieurs fois par an à partir de la moitié du module (environ 550l/s).
Le transit sédimentaire n'est plus contraint et rétablie.

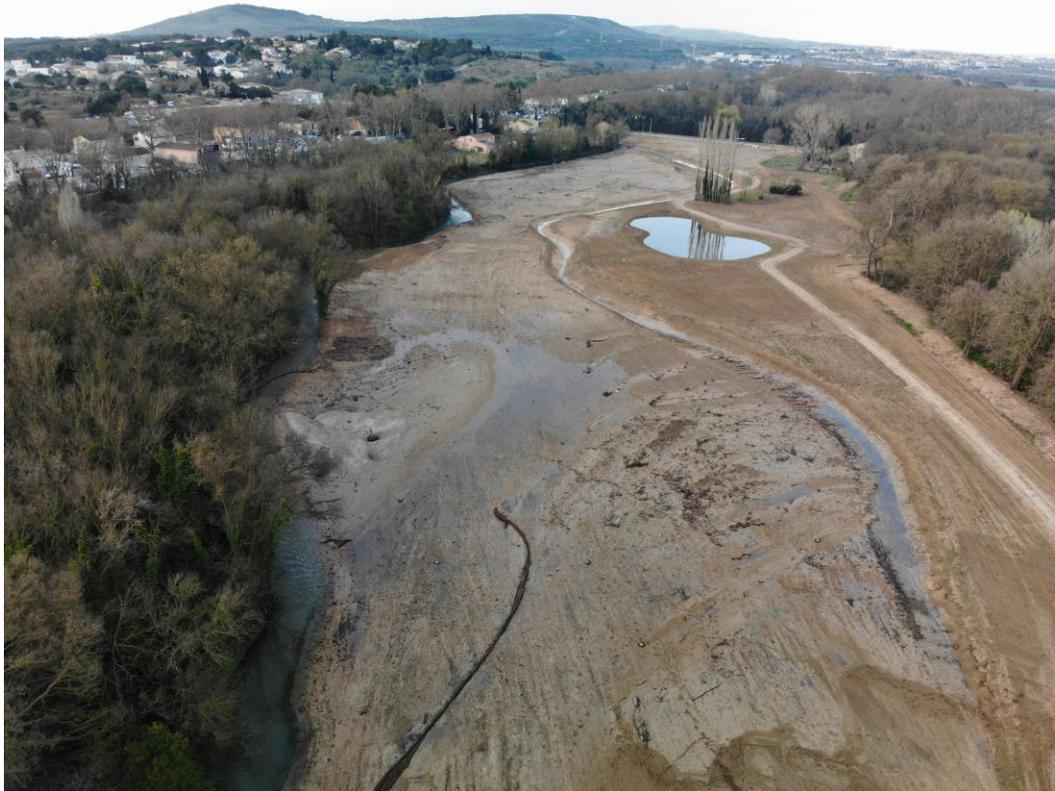
Le site après la première inondation (crue de retour 4 ans) le 13 mars 2022

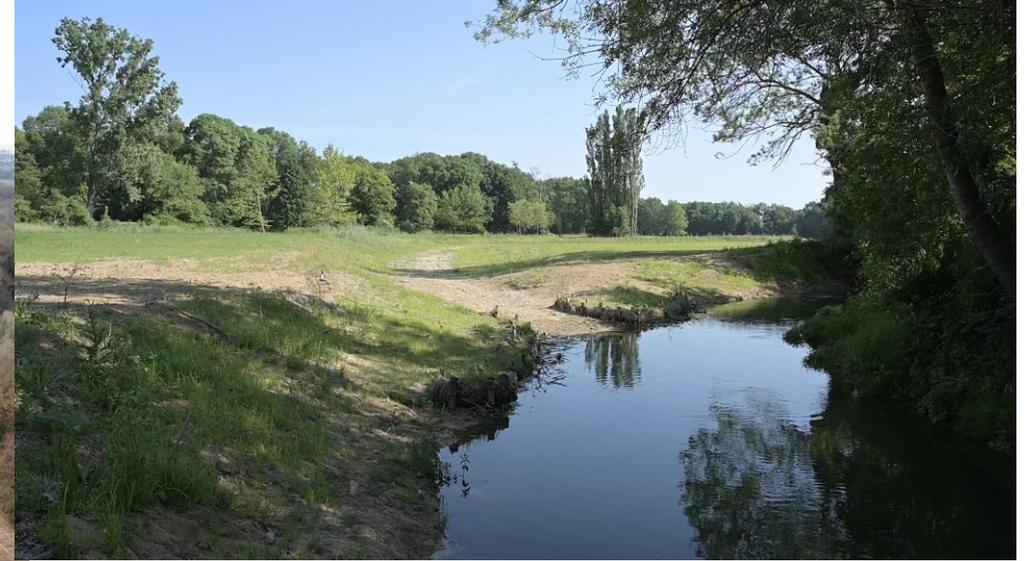
Le site 2 mois après le semis de la prairie – mai 2022

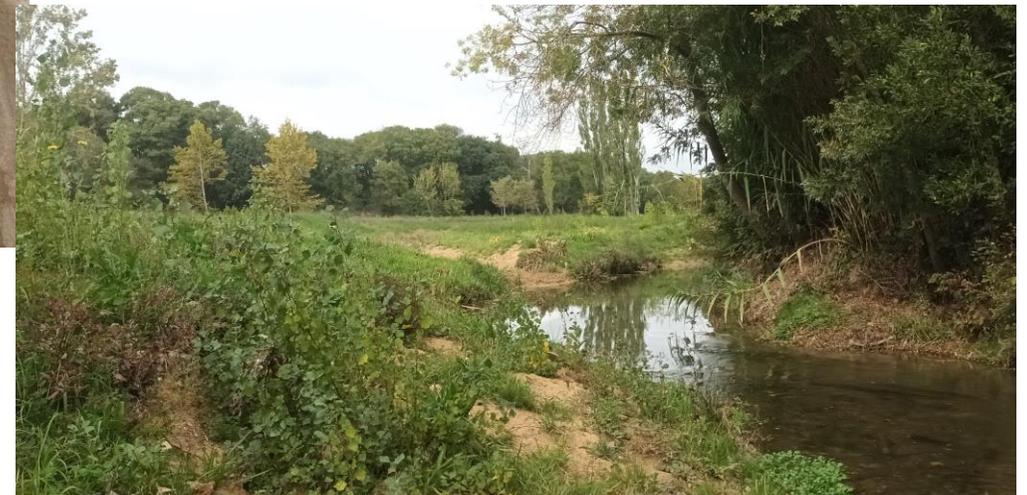
Le site 6 mois après le semis de la prairie – septembre 2022
