# Restauration d'une prairie alluviale de la Mosson sur le Bassin Versant du Lez (34) *Une zone humide au service de la collectivité*

**Geoffrey DIDIER** – Etablissement Public Territorial du Bassin du Lez  
Animateur du programme de restauration hydromorphologique des  
cours d'eau du bassin versant  
Animateur du site « Prairies alluviales et ripisylves de la Mosson »

- 2019 : actualisation du plan de gestion des prairies alluviales et des ripisylves de la Mosson par la mairie de Lavérune et l'EPTB Lez (grands objectifs de gestion + plan d' actions de restauration et de gestion)
- Diagnostic : grande fonctionnalité et grande richesse mais désordres fonctionnels importants (remblais, endiguement, incision..) du cours d'eau de la Mosson et de la zone humide associée.

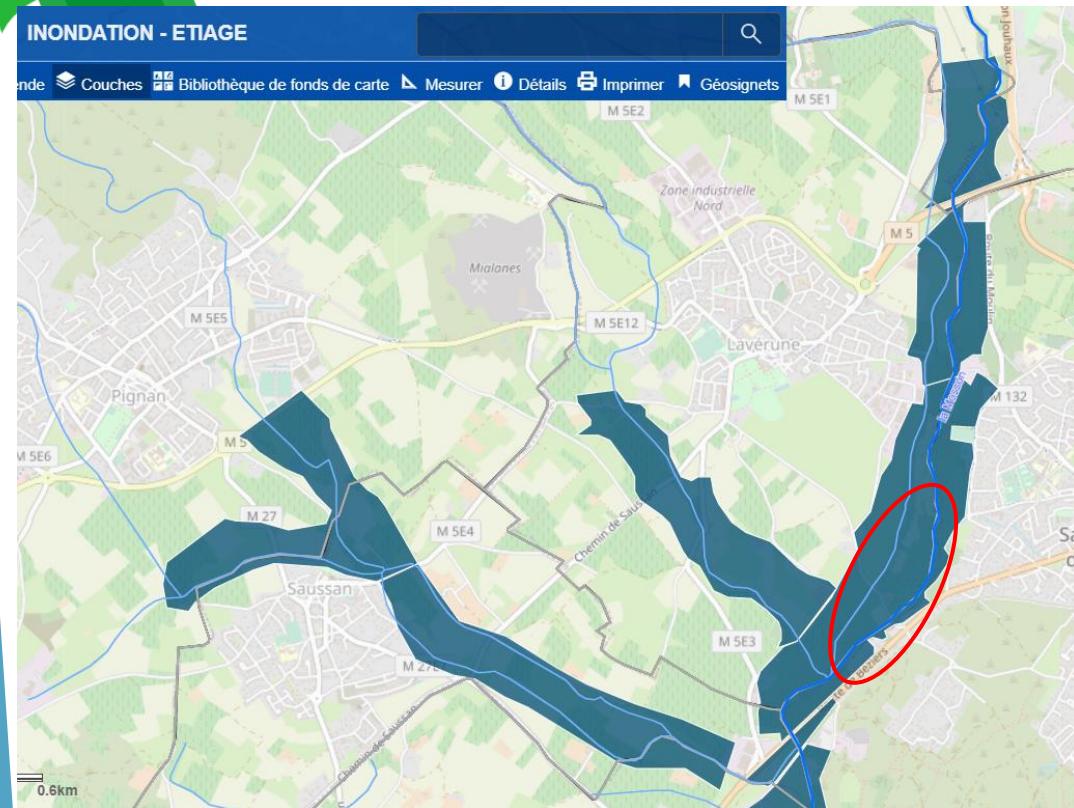
Zone d'Expansion de Crue de la Mosson à reconquérir car endiguée et non fonctionnelle

Zone Humide remblayée et endiguée à restaurer

- ❖ Endiguement important :
  - Limite les échanges latéraux avec la Zone Humide et la Zone d'Expansion de Crue
  - Génère des survitesses et une incision du lit
- ❖ Berges remblayées très raides voire verticales
- ❖ Lit majeur remblayé en Zone d'Expansion de Crue

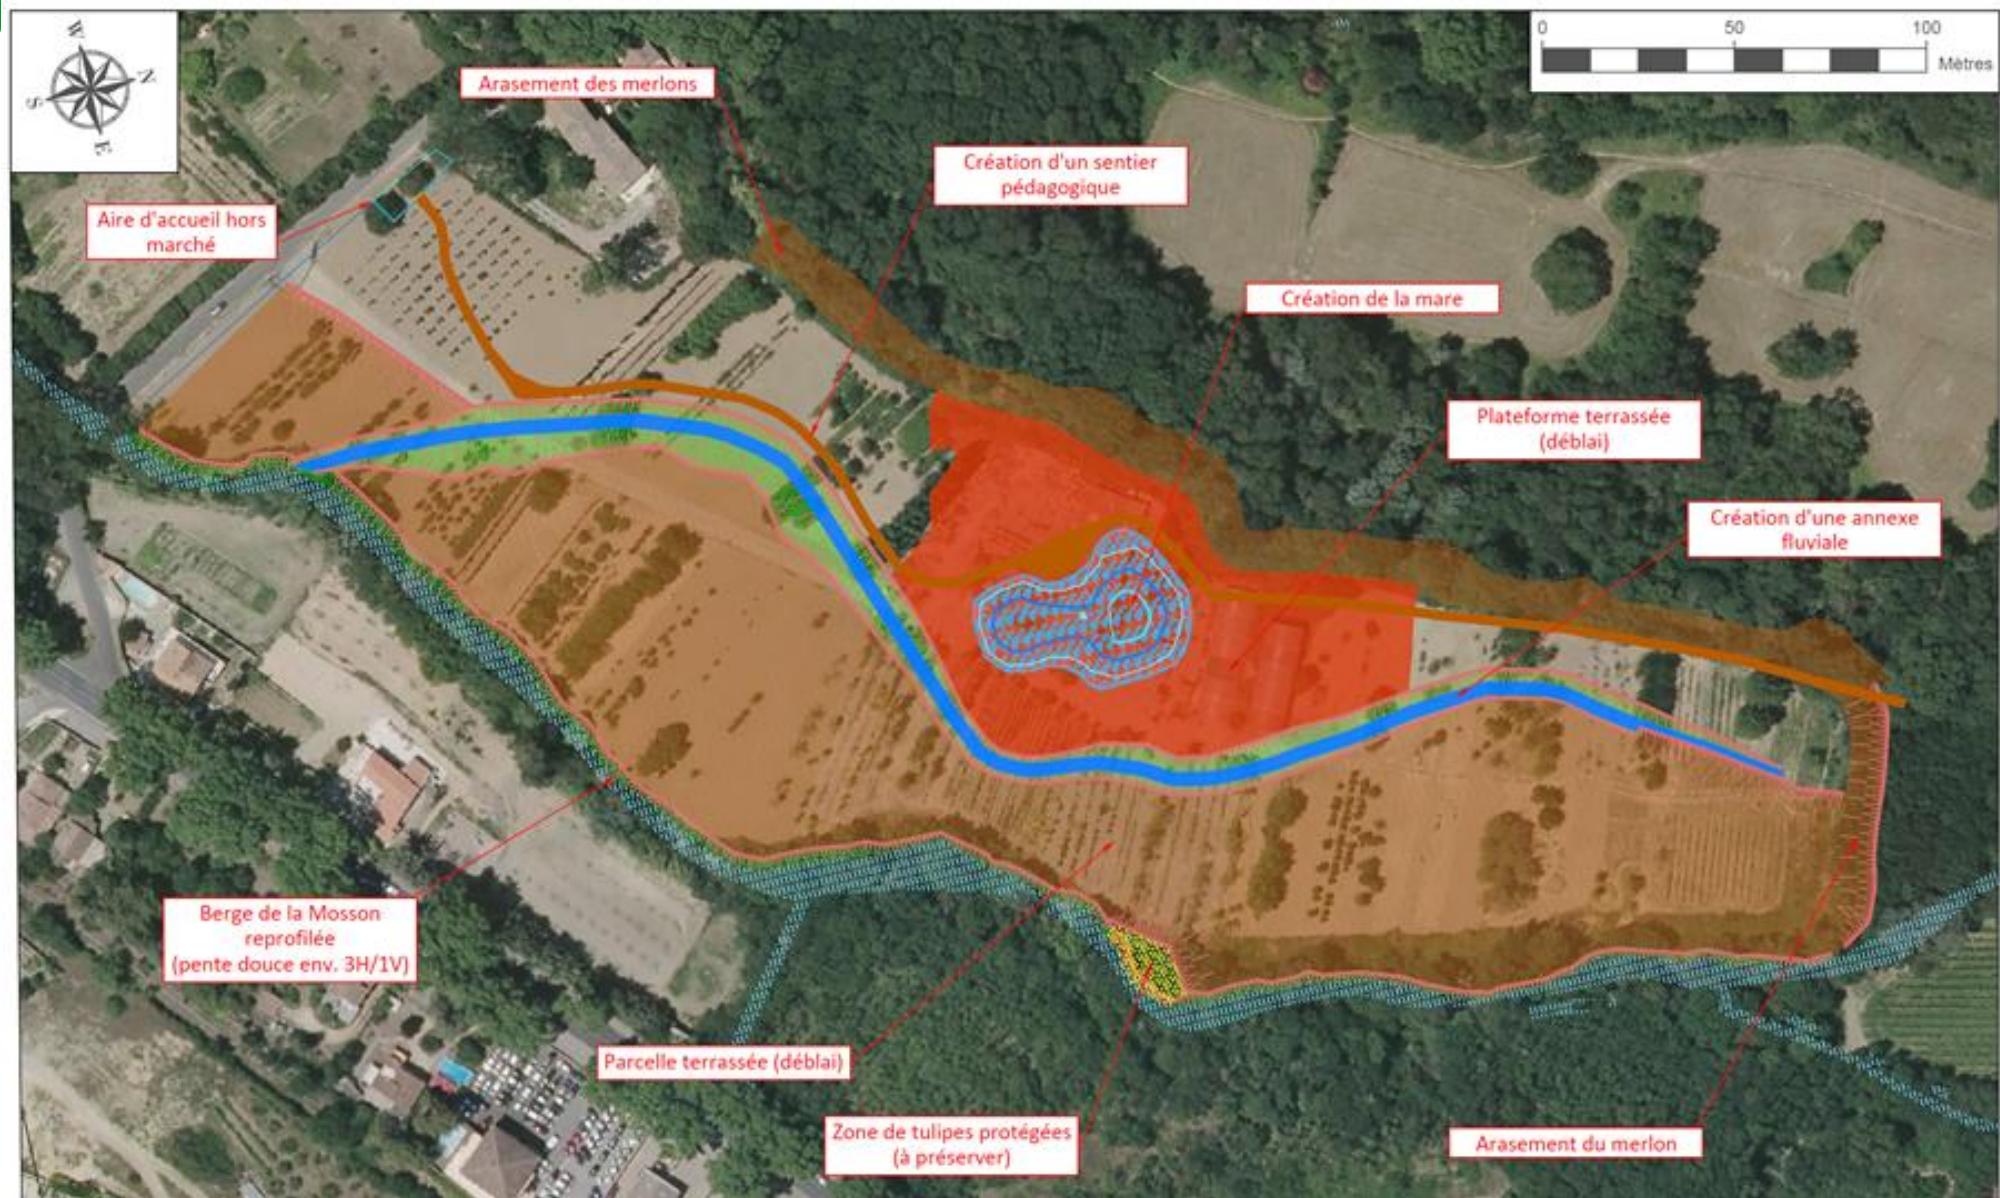
# Présentation des principaux aménagements du site à restaurer

Types d'aménagements	Actions et bénéfices
Suppression du système d'endiguement du site (900ml)	<ul style="list-style-type: none"> <li>- Réactivation de 5 ha de zone inondable et sur-inondation de la zone (ZEC réactivée) avec réduction de la hauteur de submersion sur les enjeux bâties (moulin et route) : changement climatique augmentation des phénomènes intenses</li> <li>- Bénéfice hydromorphologique (objectif DCE diminution RNABE) : réduction des contraintes, ralentissement de l'incision du lit, etc.</li> <li>- Pérennisation de l'alimentation et du fonctionnement de la prairie humide (débordement &lt;Q1)</li> </ul>
Evacuation des remblais (50 000 m3) et des infrastructures de l'ancienne pépinière (2 bâtiments, 2 serres, parking et route) Déplacement des réseaux Condamnation de 2 forages (12m et 40m)	<ul style="list-style-type: none"> <li>- Désimperméabilisation du sol (parking et voirie 0,5ha)</li> <li>- Dépollution du site (désamiantage des bâtiments, tri et évacuation des remblais et matériaux..),</li> <li>- Suppression ou déplacement des réseaux (ENEDIS, Télécom),</li> <li>- Suppression du réseau d'irrigation et condamnation de deux forages non déclarés,</li> <li>- Restauration des fonctionnalités du site en tant que prairie humide (5 ha)</li> </ul>

Terrassement du site et création d'une annexe fluviale et d'une mare Création d'un sentier pédagogique	<ul style="list-style-type: none"> <li>- Restauration de la prairie humide avec une mosaïque d'habitats (bras mort, mare temporaire et permanente, prairie haute et prairie basse, ripisylve...) : réactivation des échanges avec la nappe alluviale,</li> <li>- Réutilisation de la terre végétale du site (5000m3) avec apport en MO des végétaux broyés sur site (500m3),</li> <li>- Travail du sol et semis herbacée (mélange grainier issu de prairie naturelle) sur 5 ha,</li> <li>- Création d'un sentier pédestre et ouverture du site au public,</li> </ul>
Restauration des berges et des boisements de la Mosson (600ml-1ha)	<ul style="list-style-type: none"> <li>- Retalutage des berges en pentes douces : limitation de l'érosion verticale par diminution des contraintes latérales, création de risbermes d'hélophytes (300 u) pour favoriser la dépollution des eaux, débordements plus fréquents,..</li> <li>- Evacuation et tri des remblais pollués en filière de recyclage,</li> <li>- Génie écologique adapté en pied de berge (fascines de saules ou d'hélophytes environ 100ml),</li> <li>- Densification de ripisylve et lutte contre les invasives (plantations ou déplacement de 1000 arbres et arbustes prélevés sur site avant travaux),</li> <li>- Pose de plusieurs nichoirs (chiroptères et oiseaux),</li> </ul>

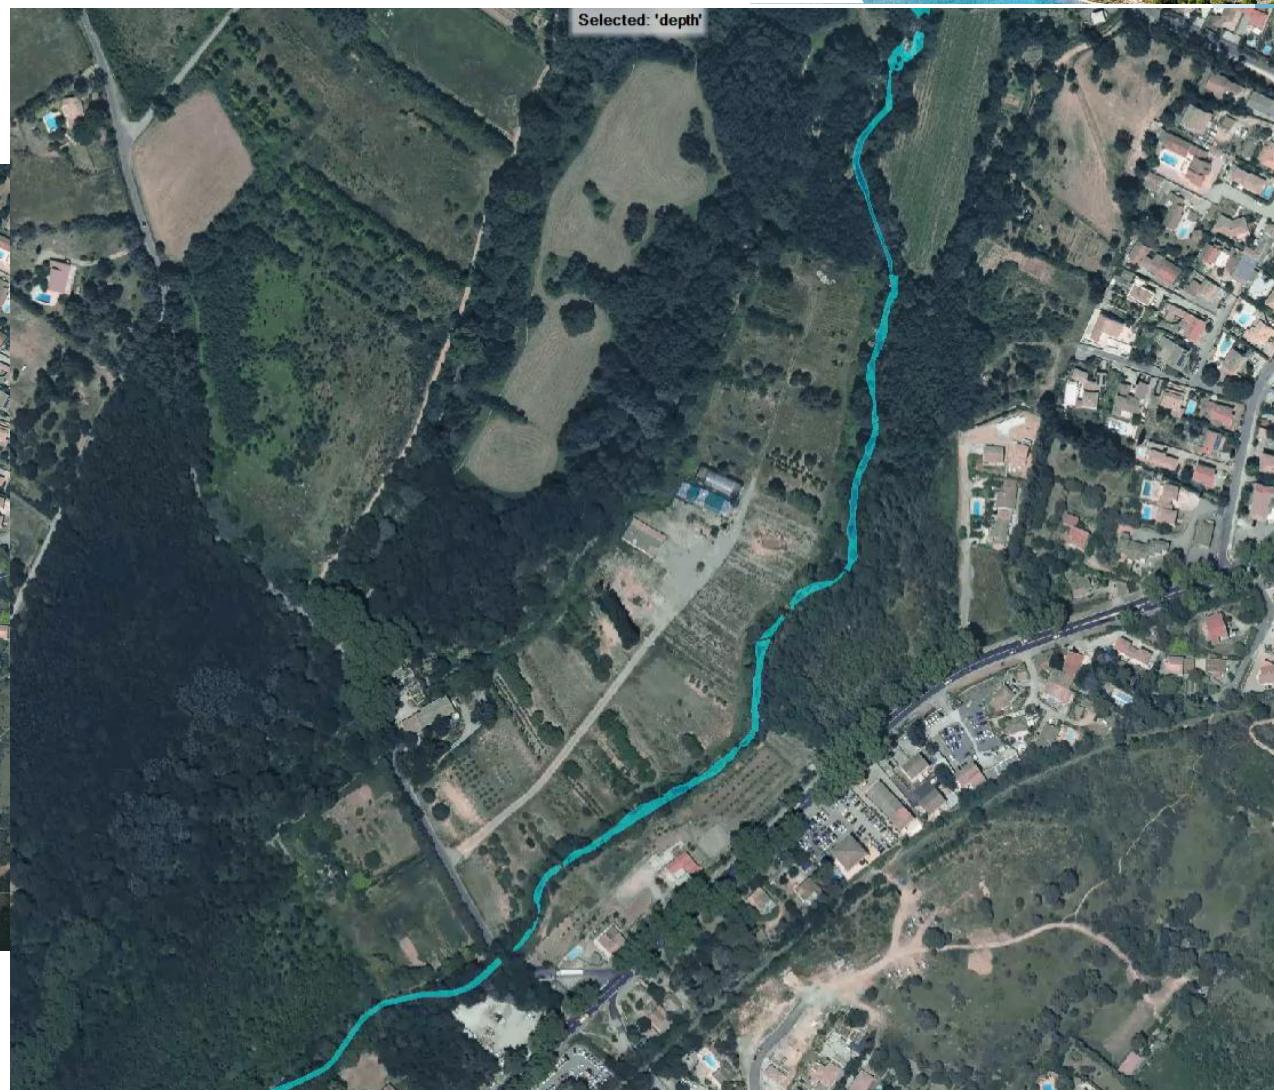
## Simulation hydraulique -Avant travaux

**Site avant aménagement (Q100) :**

La zone inondable est sous mobilisée (endiguement), les enjeux urbains sont menacés.

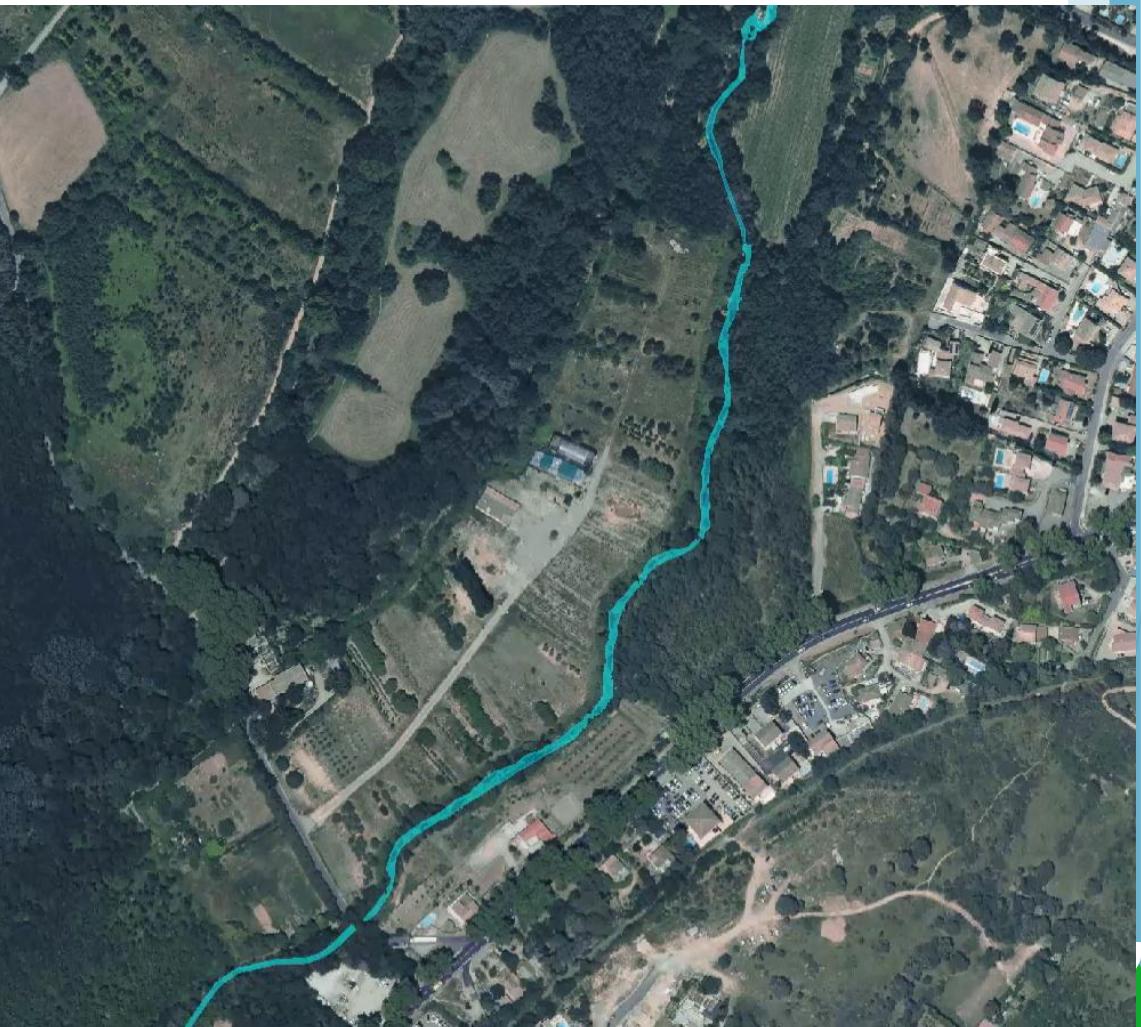
## Simulation hydraulique -Après travaux

**Site après aménagement (Q100) :**

La Mosson déborde dans sa plaine inondable, la zone humide est alimentée, les enjeux urbains sont préservés.

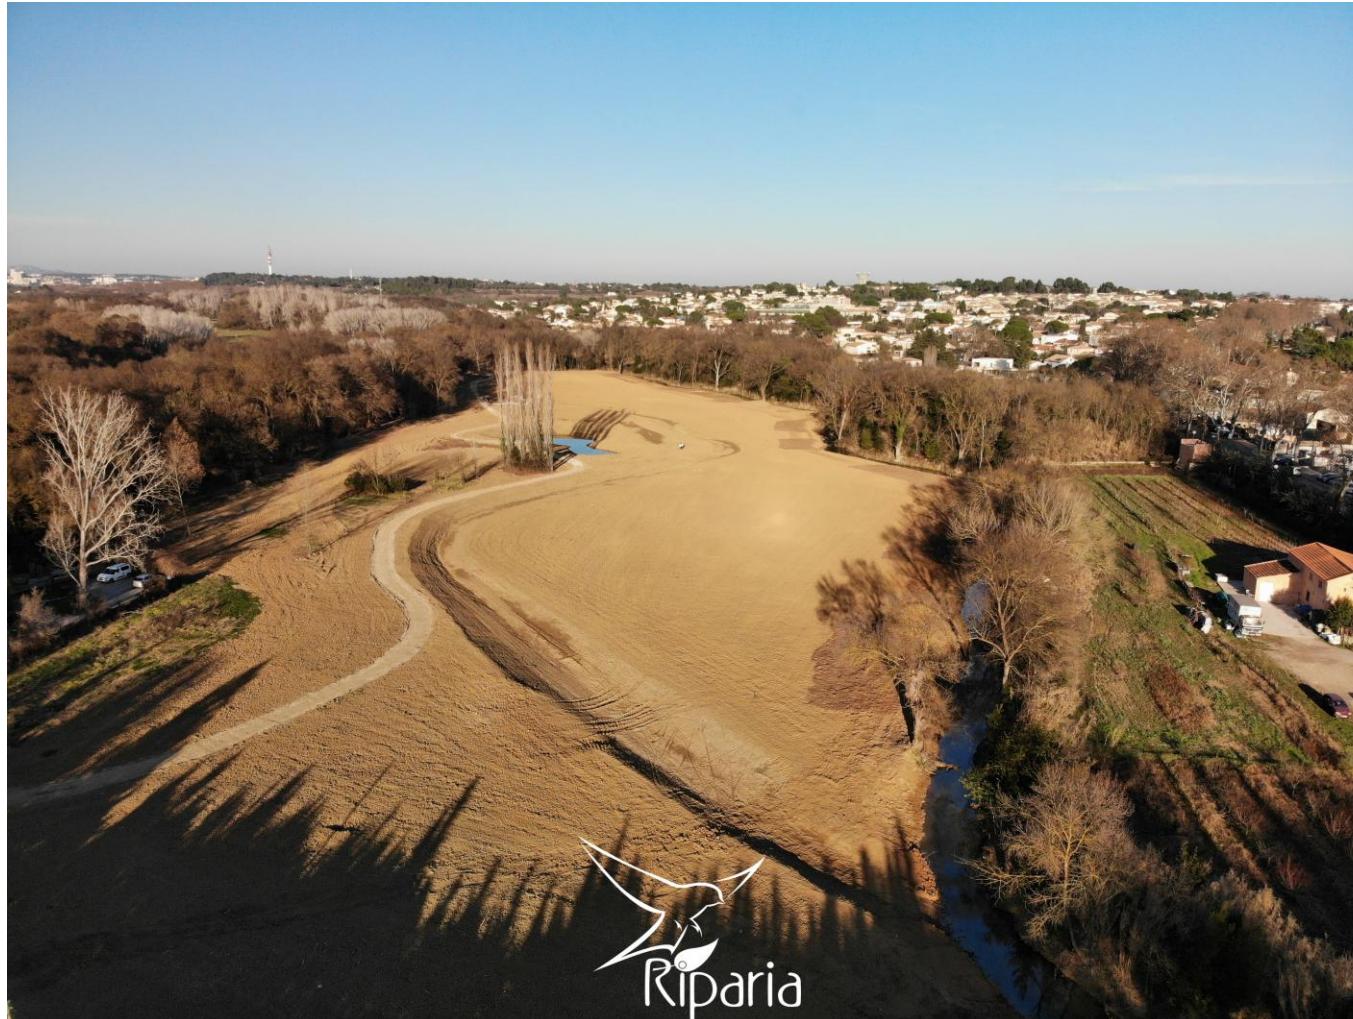
Après 7 mois de travaux (dépollution, suppression et évacuation des infrastructures, des remblais et des digues...) le site retrouve son fonctionnement naturel et assure ainsi l'ensemble de ses fonctions hydrauliques et biologiques au service de la collectivité.

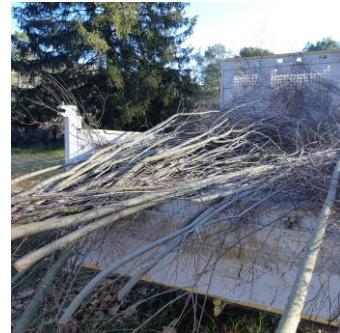
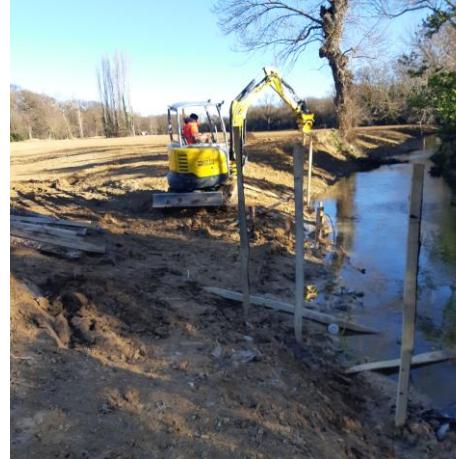
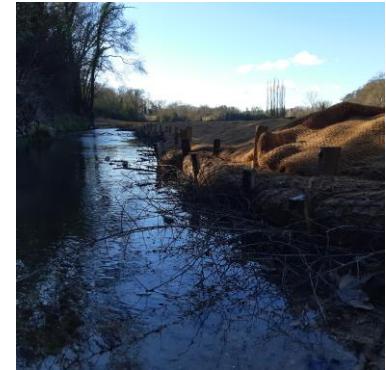
Génie écologique adapté en pied de berge (fascines de saules ou d'hélophytes environ 100ml, saules prélevés sur site),

Pose de plusieurs nichoirs (chiroptères et oiseaux),

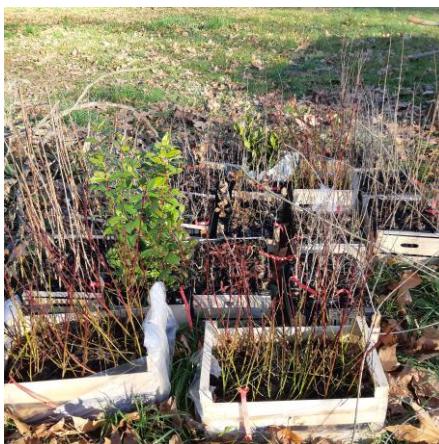
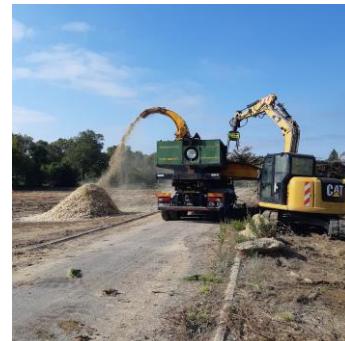
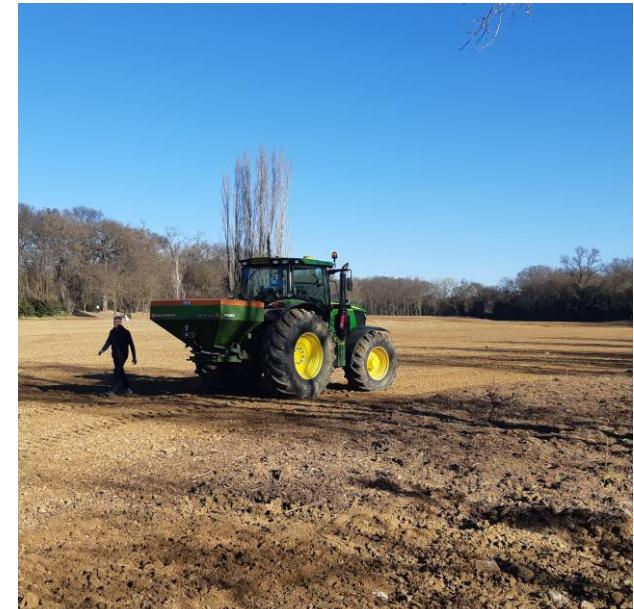
Plantations

Réutilisation des végétaux locaux prélevés  
sur le site avec société CERES (900u)

Prélèvement par mini pelle sur parcelle communale de baliveaux par GECO  
et plantation sur la berge de la Mosson (250u)

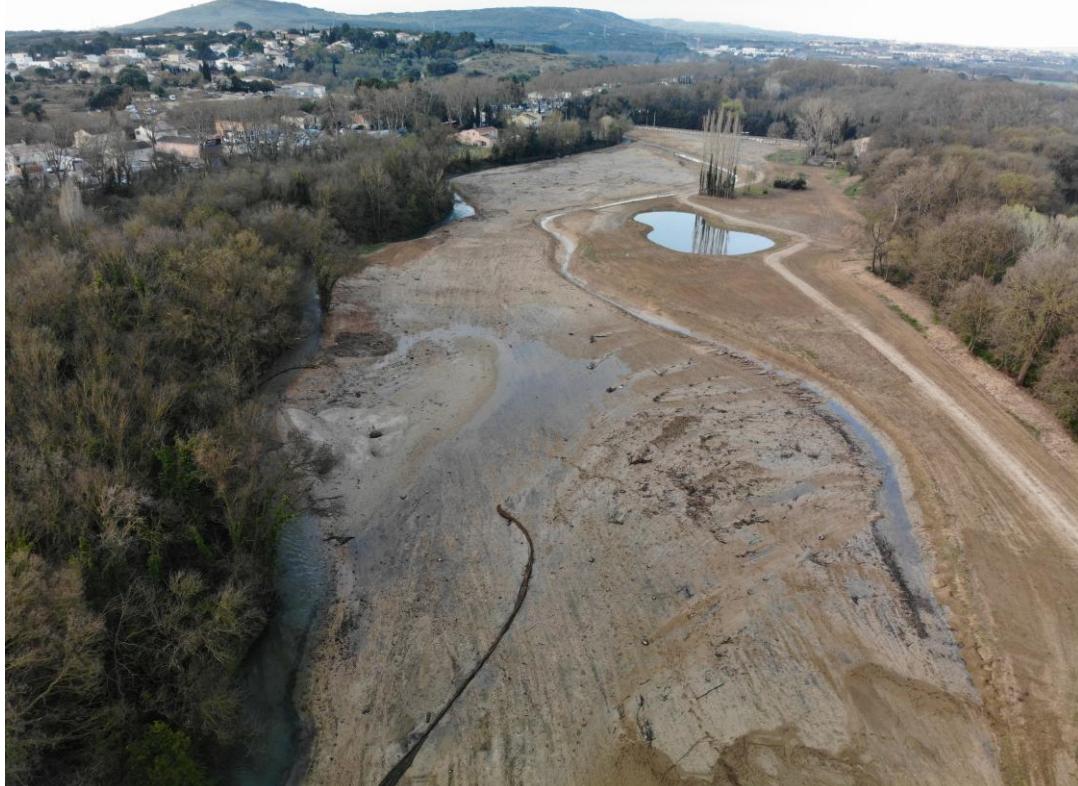
Le site après la première inondation (crue de retour 4 ans) le 13 mars 2022 (fin des terrassements janvier 2022)

La suppression des contraintes latérales permettent au cours d'eau de déborder largement dans la plaine inondable, la prairie humide est inondée plusieurs fois par an à partir de la moitié du module (environ 550l/s).

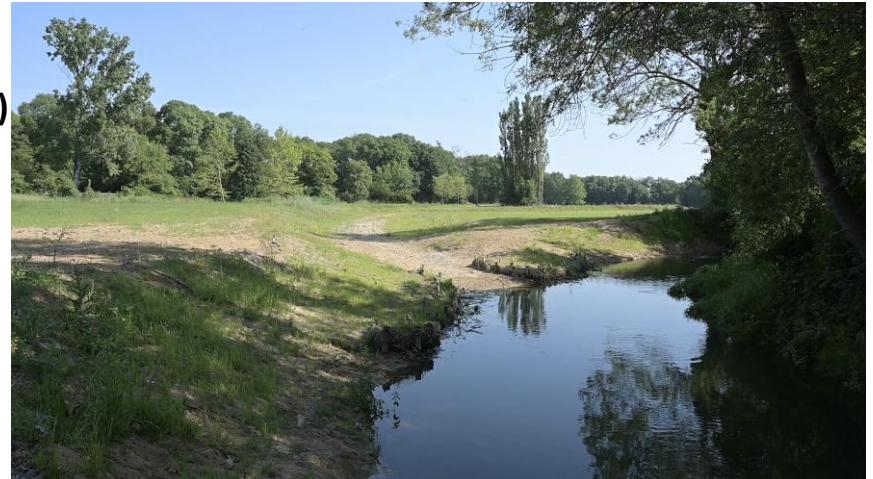
Le site 2 mois après le semis de la prairie – mai 2022

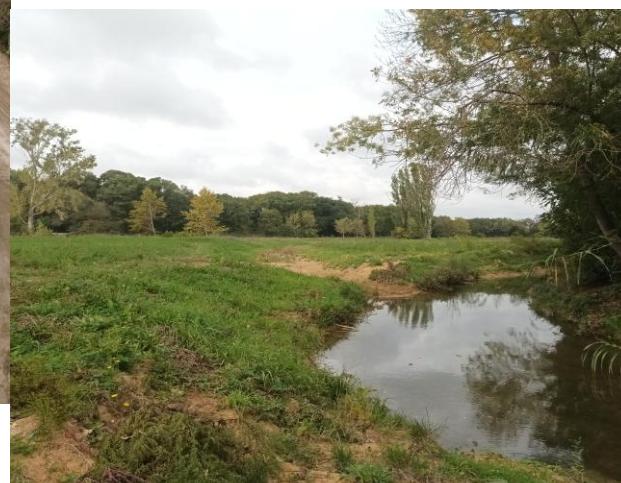
Le site 6 mois après le semis de la prairie – septembre 2022

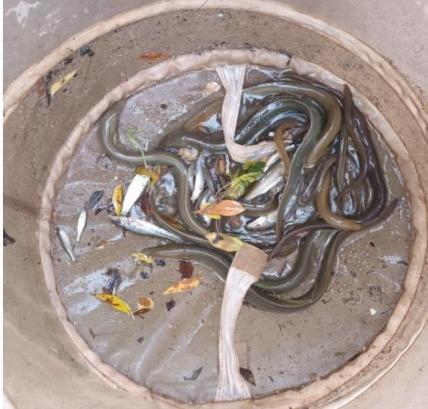
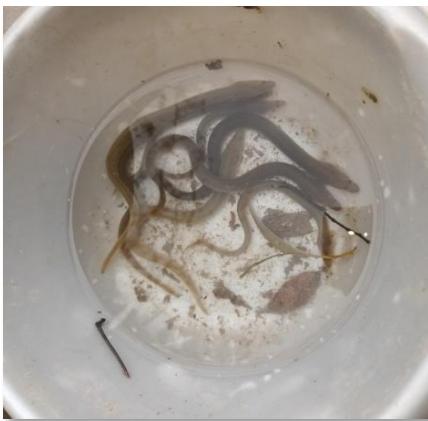
## Bilan du suivi piscicole sur la Mosson Avant/Après travaux

- Modifications des conditions hydromorphologiques
- Diminution de la profondeur moyenne
- Amélioration de la diversité des facies avec un écoulement majoritairement lotique
- Granulométrie + accueillante : dominante graviers

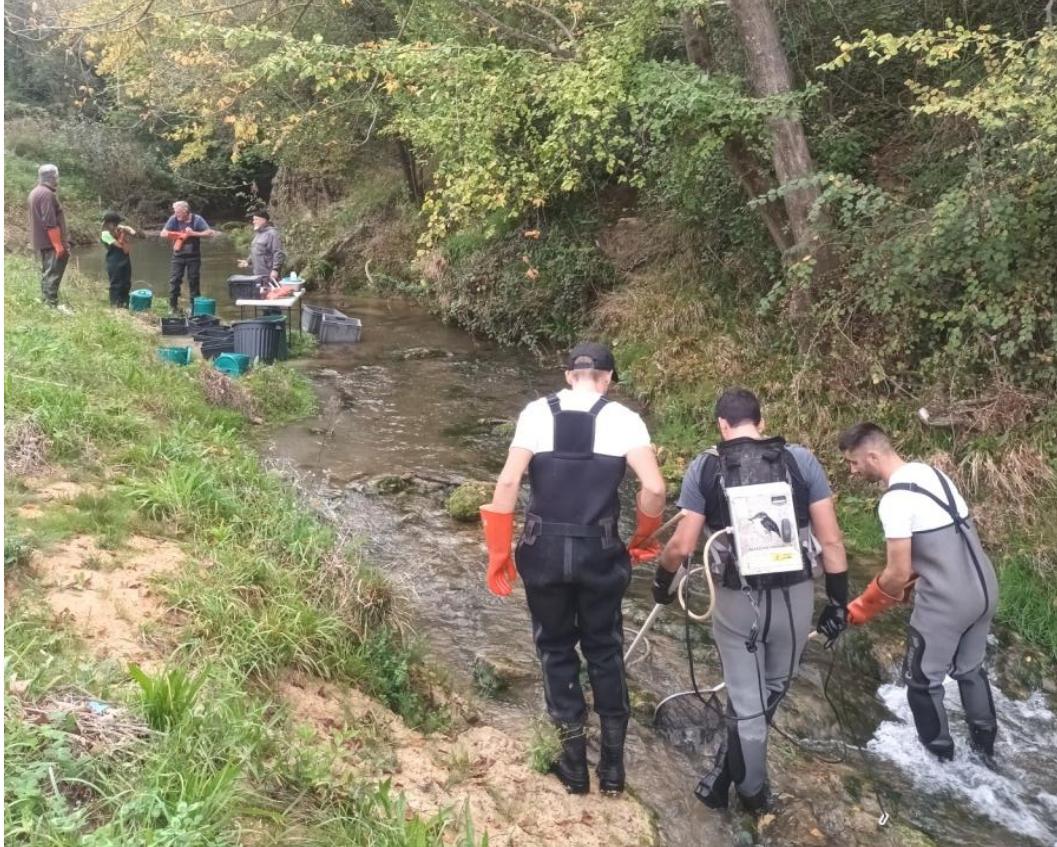
## Un changement des conditions d'habitat après travaux

Type d'écoulement	Import. relative en %	Prof. moy. en m.	Caractéristiques morphodynamiques		Type de colmatage	Végétation aquatique	
			Dominante	Accessoire		Dominante	Rec en %
COURANT	30	0,38	Cailloux grossiers	Graviers	Sable	Pas de végétation	
PLAT	70	0,50	Graviers	Sables fins	Vase	Pas de végétation

Avant travaux - 2020

Type d'écoulement	Import. relative en %	Prof. moy. en m.	Caractéristiques morphodynamiques		Type de colmatage	Végétation aquatique	
			Dominante	Accessoire		Dominante	Rec en %
COURANT	68	0,20	Graviers	Pierres fines	Pas de colmatage	Pas de végétation	
PLAT	32	0,41	Graviers	Blocs	Sable	Pas de végétation

Après travaux - 2022

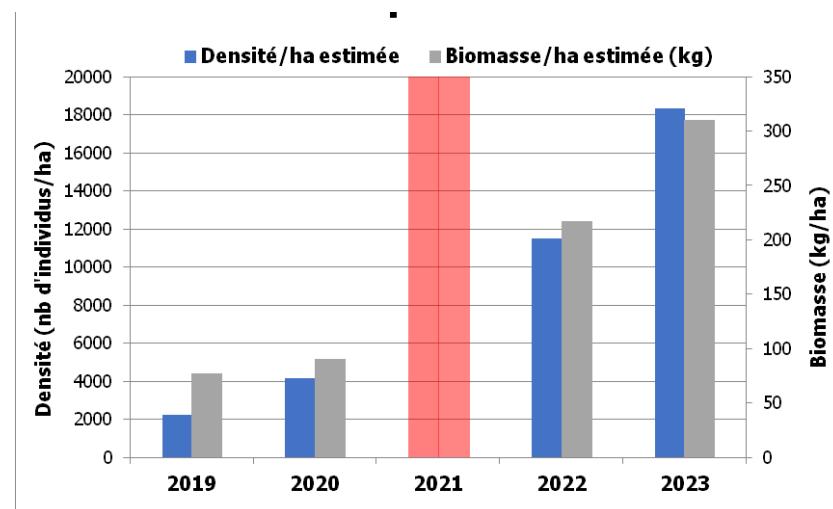
Augmentation considérable des densités et des biomasses

- une augmentation nette des densités ( $\times 8$ ) et biomasses ( $\times 4$ ) ;
- l'apparition de nouvelles espèces (loche franche, vandoise) ;
- le maintien et le développement des espèces patrimoniales (anguille, toxostome) avec des structures de population équilibrées ;
- une amélioration des conditions hydromorphologiques (diversification des faciès d'écoulement et substrats favorables à la reproduction des espèces lithophiles + 70% faciès lotique) favorisant le développement des populations et le recrutement des juvéniles.

Pépinière	Densité/ha estimée				Biomasse/ha estimée			
	2019	2020	2022	2023	2019	2020	2022	2023
Espèce	2019	2020	2022	2023	2019	2020	2022	2023
Ablette	ABS	271	ABS	1096	ABS	1	ABS	6
Anguille	451	1263	2943	3607	26	45	112	167
Carassins	ABS	60	73	183	ABS	7	6	23
Chevaine	872	722	1804	5702	30	20	40	80
Gardon	60	ABS	73	37	6	ABS	5	< 1
Goujon	120	994	2135	2599	1	6	14	12
Loche franche	ABS	ABS	37	ABS	ABS	ABS	< 1	ABS
Perche soleil *	ABS	60	259	ABS	ABS	< 1	4	ABS
Pseudorasbora *	30	ABS	146	37	< 1	ABS	1	< 1
Toxostome	501	615	2773	1041	14	11	34	17
Vairon	180	180	1243	4014	< 1	< 1	1	4
Vandoise	ABS	ABS	ABS	37	ABS	ABS	ABS	1
<b>TOTAL</b>	<b>2214</b>	<b>4165</b>	<b>11486</b>	<b>18353</b>	<b>77</b>	<b>90</b>	<b>217</b>	<b>310</b>
