PRIX NATIONAL DU  
GÉNIE ÉCOLOGIQUE

# RETOUR D'EXPERIENCE

## RESTAURATION ÉCOLOGIQUE DE LA RIVIÈRE HOMMÉE SUR LE BASSIN VERSANT DE L'OUDON

*Source: Prix National du Génie Écologique  
Lauréat 2018 catégorie "Amélioration de la continuité écologique, T.V.B."*

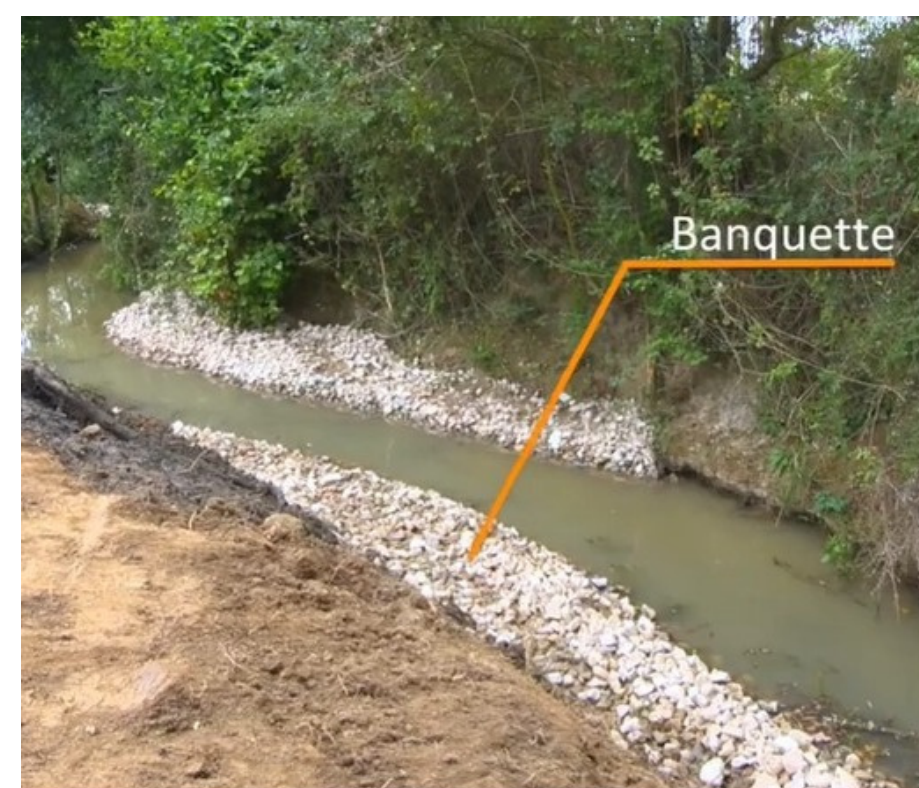
### ACTIONS SUR LE LIT MINEUR:

- Reméandrage sur les parcelles de propriété communale.
- Création de banquettes minérales (cailloux 0/80mm) pour diversifier les écoulements
- Réalisation de radier pour diversifier les faciès d'écoulements
- Talutage des berges en pentes douces pour restaurer la continuité latérale
- Réalisation d'un radier et installation de pompes herbages et de clôtures permettant d'éviter le piétinement par le bétail et l'apport de matière organique pour le maintien des usages agricoles (pâturage)

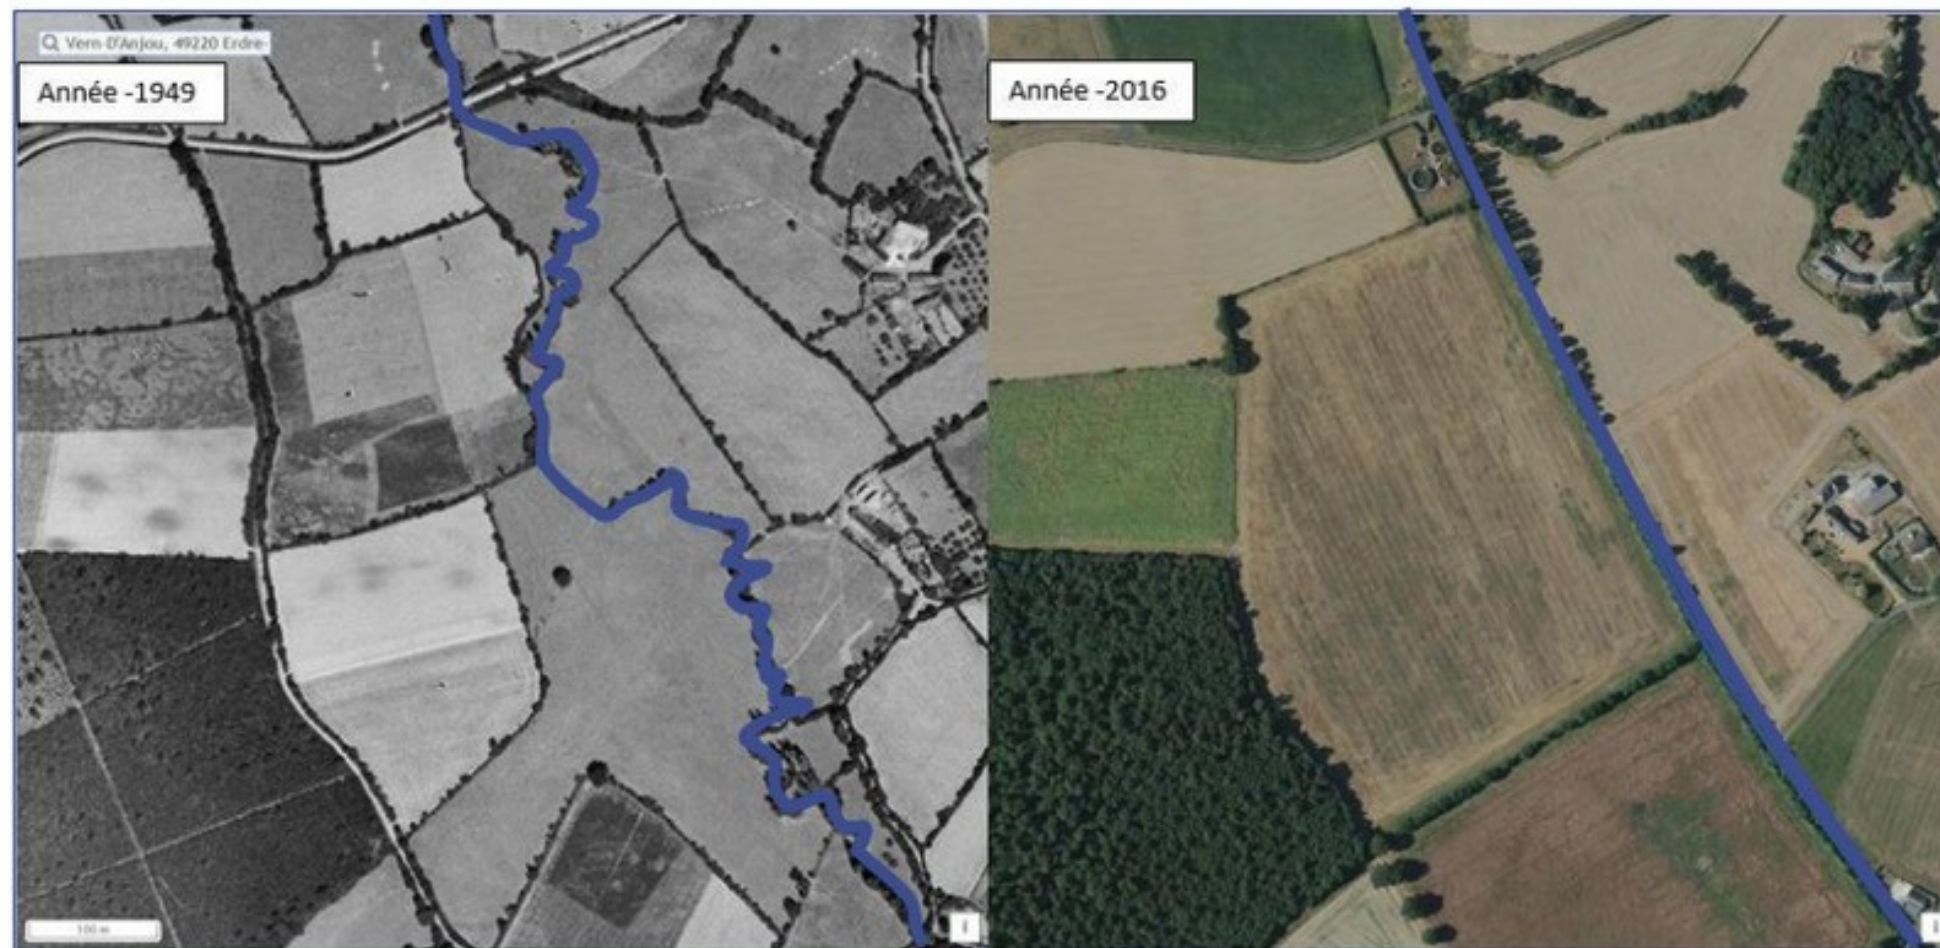
Photos aériennes (Source : Remonter le temps – IGN)

**L'Hommée est une rivière de 12km** qui se jette dans l'Argos (un affluent de l'Oudon) et qui évolue dans un contexte à dominance agricole. A l'image de nombreux cours d'eau de l'Ouest de la France, l'Hommée a fait l'objet de travaux de recalibrage et de rectification dans les années 1970. En complément du drainage, il s'agissait alors de supprimer les méandres, d'élargir et de déplacer le lit des rivières. L'objectif de ce recalibrage est le développement de terres agricoles en asséchant les terres par la limitation des débordements.

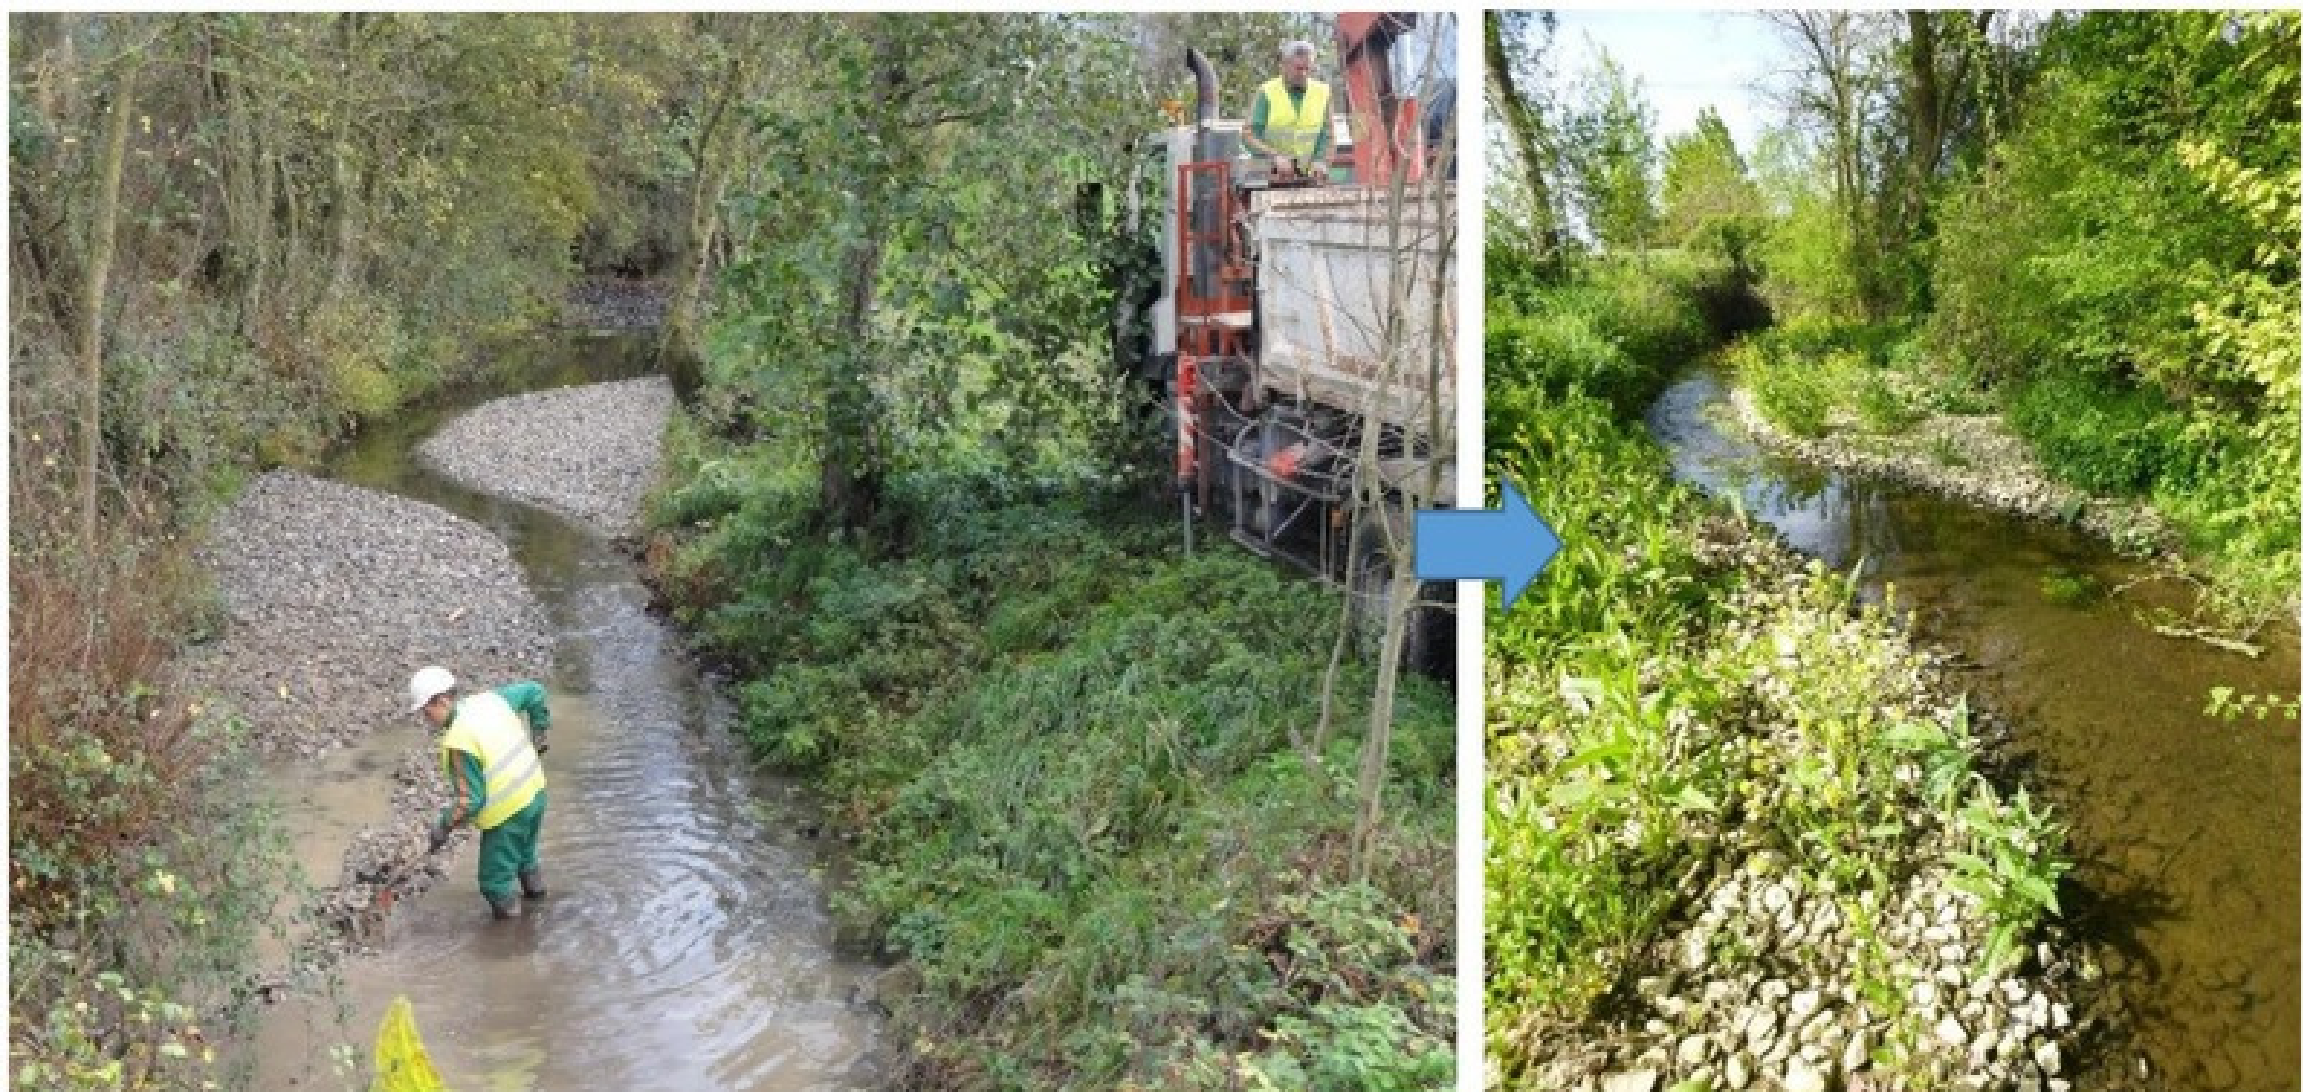
Site de Beauverger pendant et après les travaux

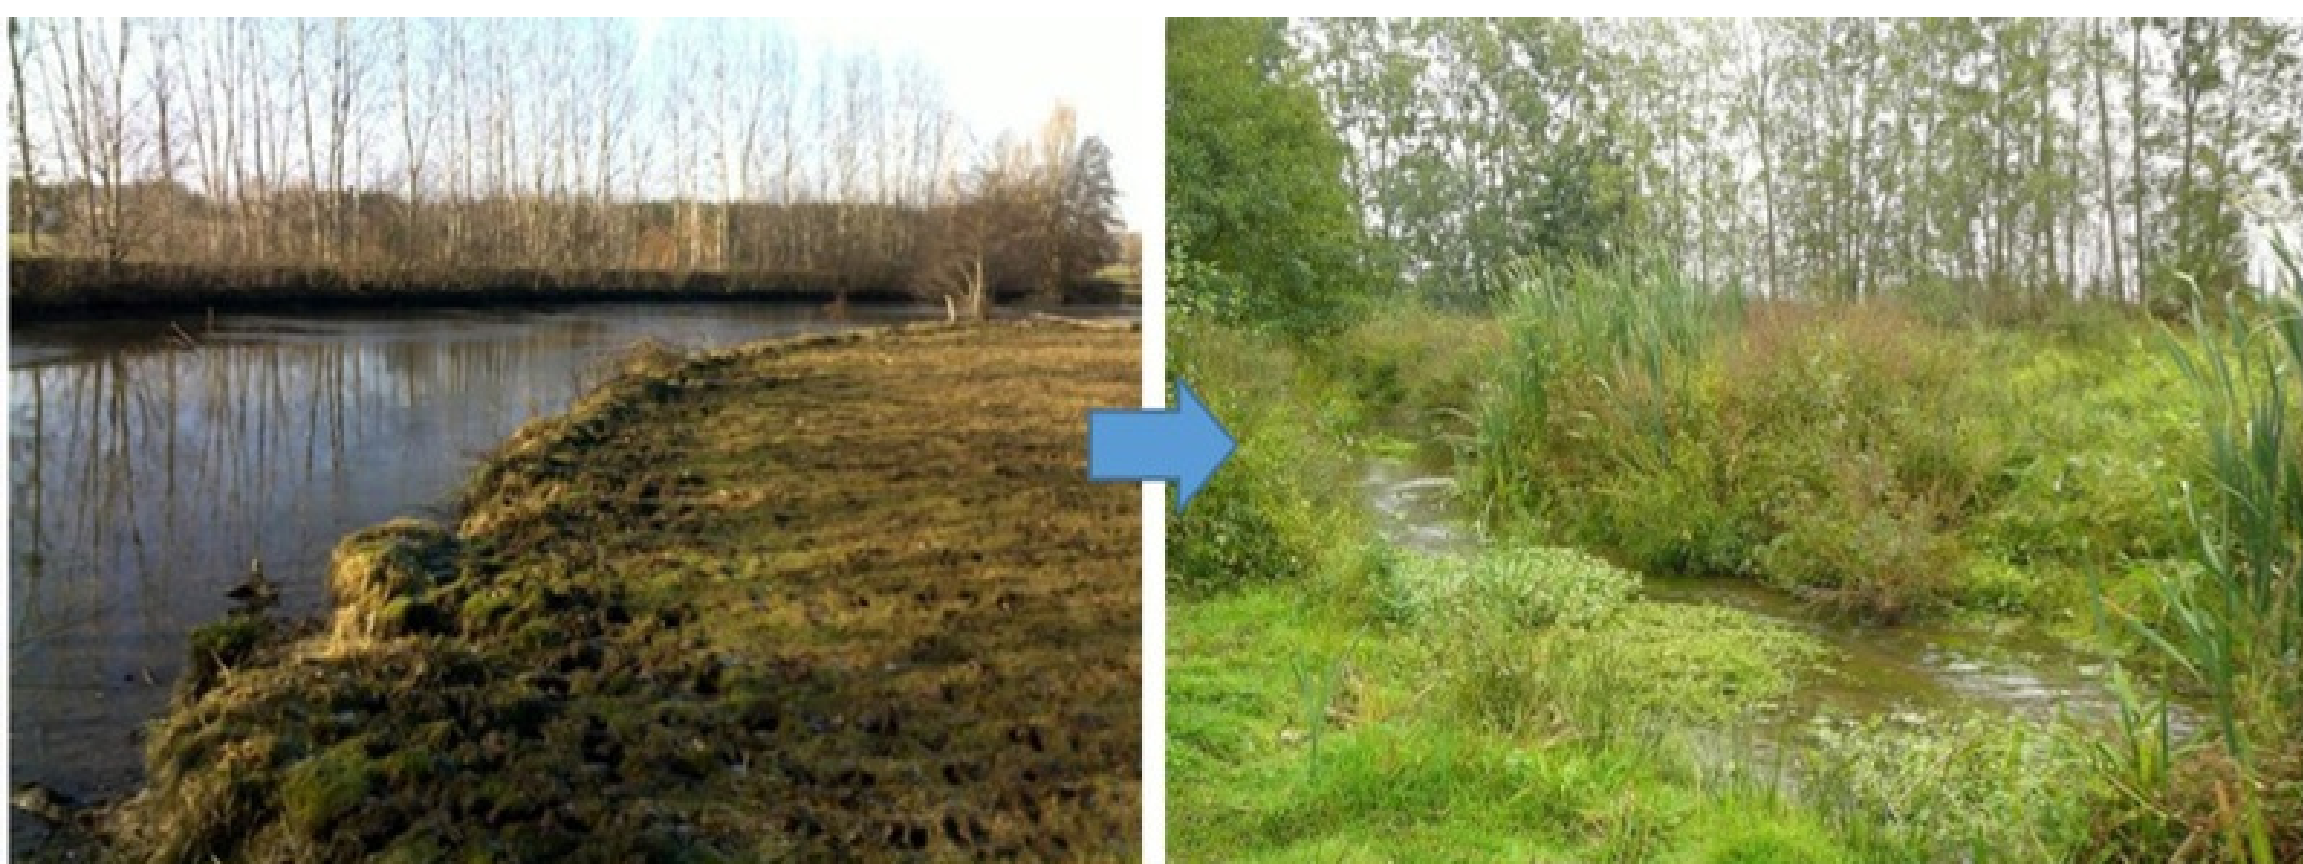
Etang du Pâtis avant et après travaux

- Suppression d'un plan d'eau sur cours d'eau par la suppression du clapet. Le retour du cours d'eau dans son lit et la végétalisation des parties hors d'eau de l'ancien plan d'eau se sont fait naturellement
- Réhabilitation et création de mares (réouverture par coupes sélectives et émondage des arbres têtards, curage partiel, adoucissement des pentes et création d'une mare)

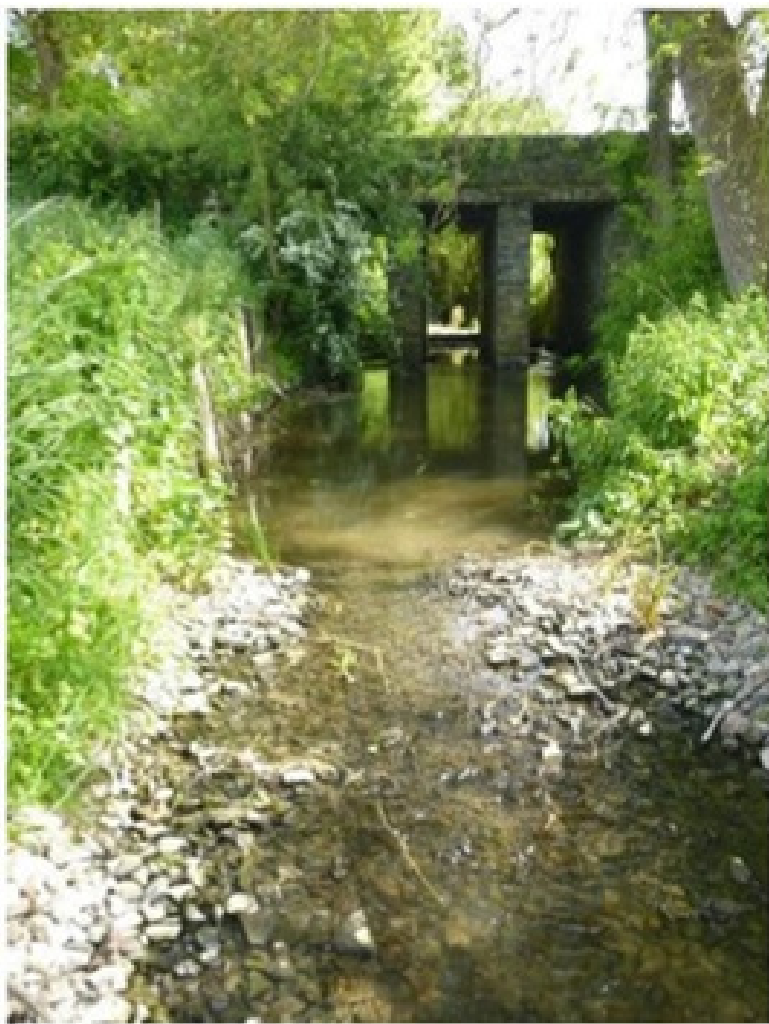
Ennoiement d'un seuil de pont

- Suppression de 8 clapets hydrauliques par arasement
- Enlèvement de 3 vannes levantes
- Effacement de 3 seuils à madriers
- Ennoiment de 4 seuils de pont par mise en place de radier en minéral à l'aval

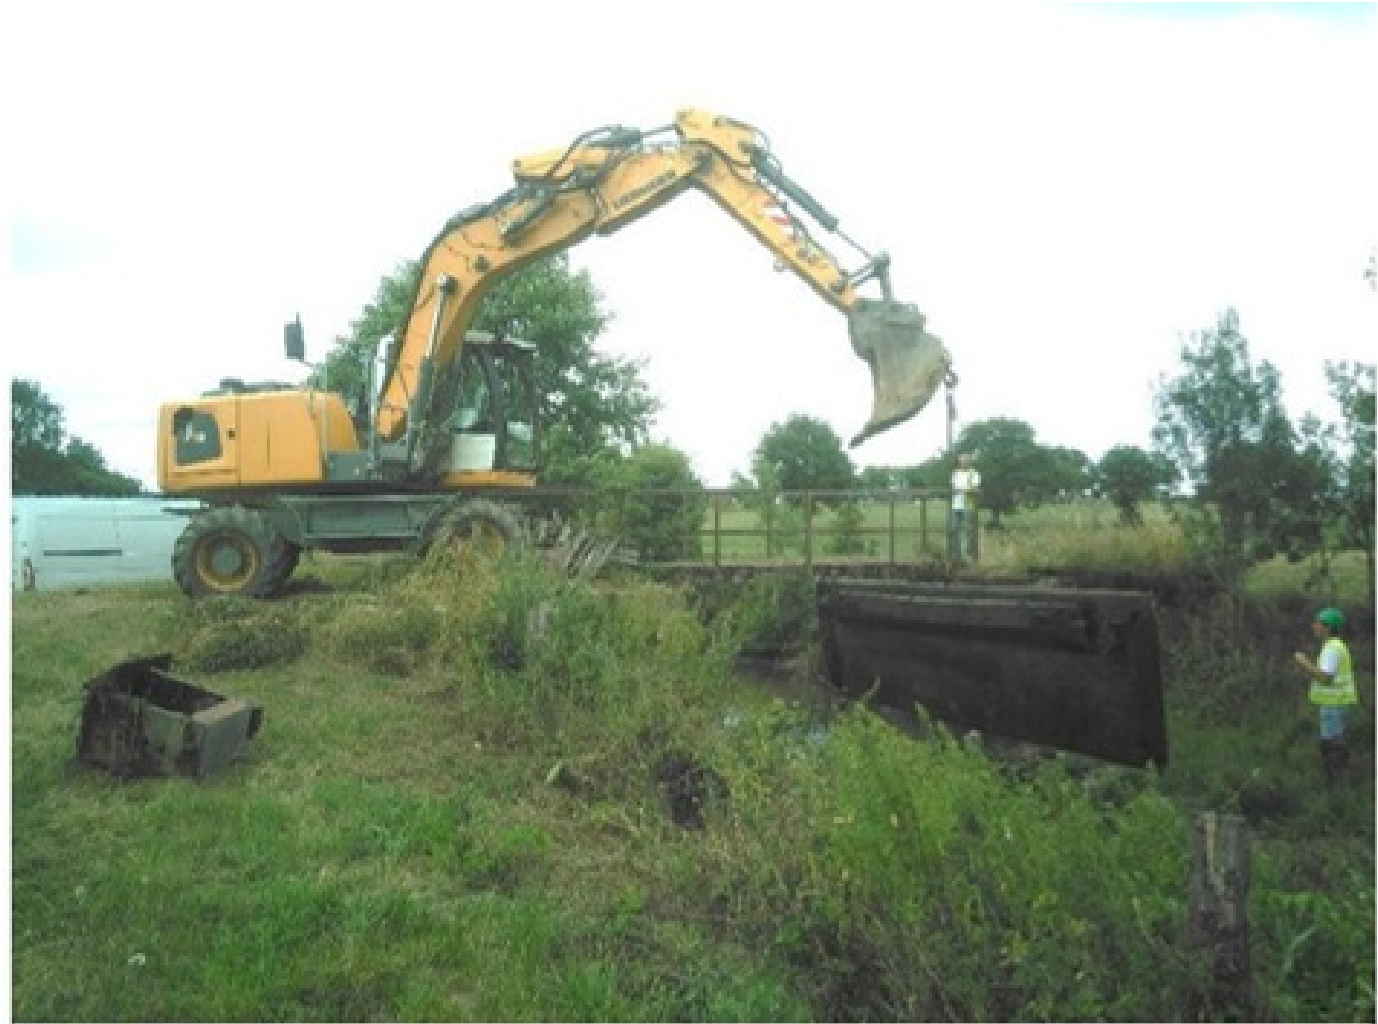
Effacement d'un clapet sur l'Homée

L'ensemble des ouvrages ont été démantelés à l'aide d'une pelle mécanique depuis la berge sans que le cours ne soit modifié. Les dépôts de fines ont été limités car les vannes des ouvrages étaient ouvertes chaque hiver ce qui a permis d'éviter l'accumulation de sédiments.

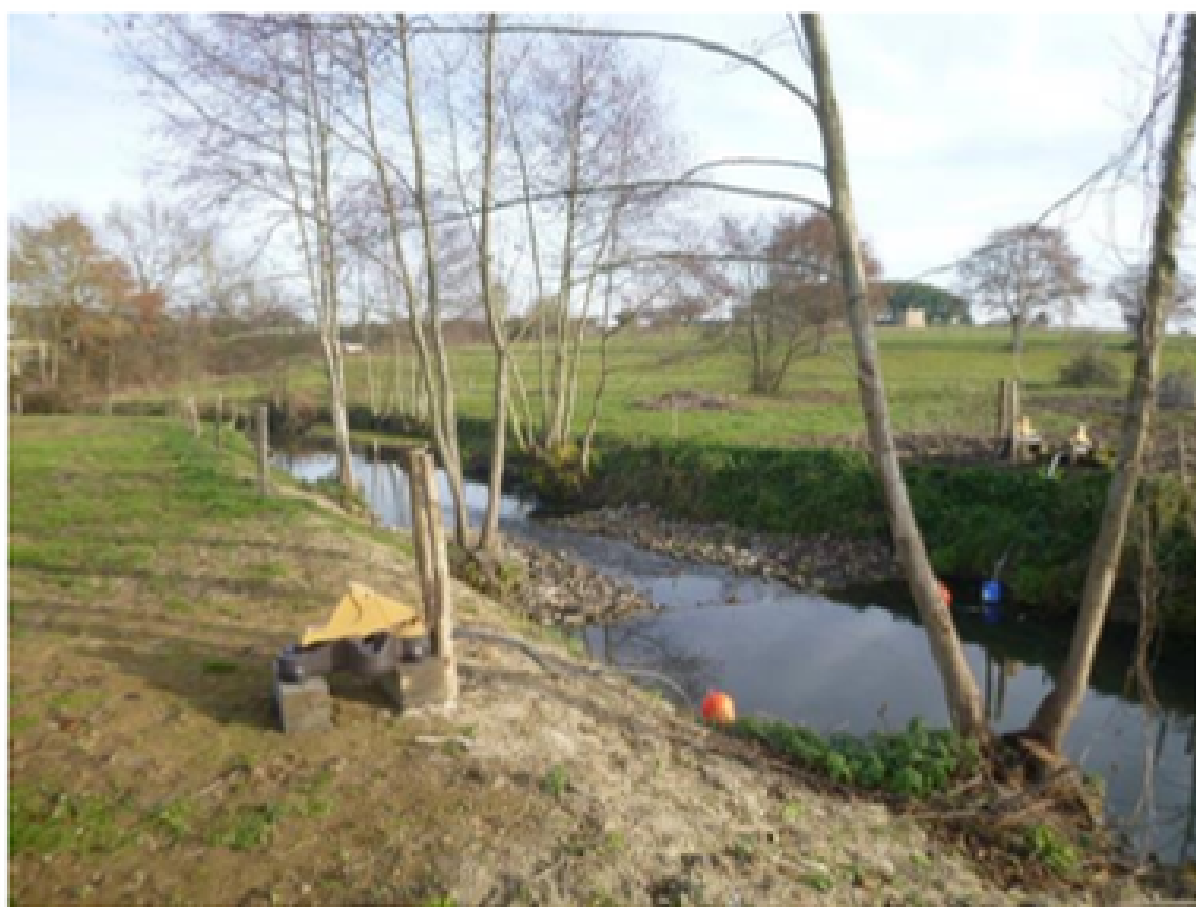
Aménagement d'une pompe d'herbage et d'un radier

**Afin de faciliter l'acceptation de l'effacement par les riverains, le syndicat a veillé à conserver les usages liés à l'abreuvement du bétail.** Ainsi, des pompes d'herbage ont été aménagées au niveau des radiers qui permettent de maintenir une lame d'eau suffisante. Un tel projet nécessite l'intervention de prestataires qualifiés

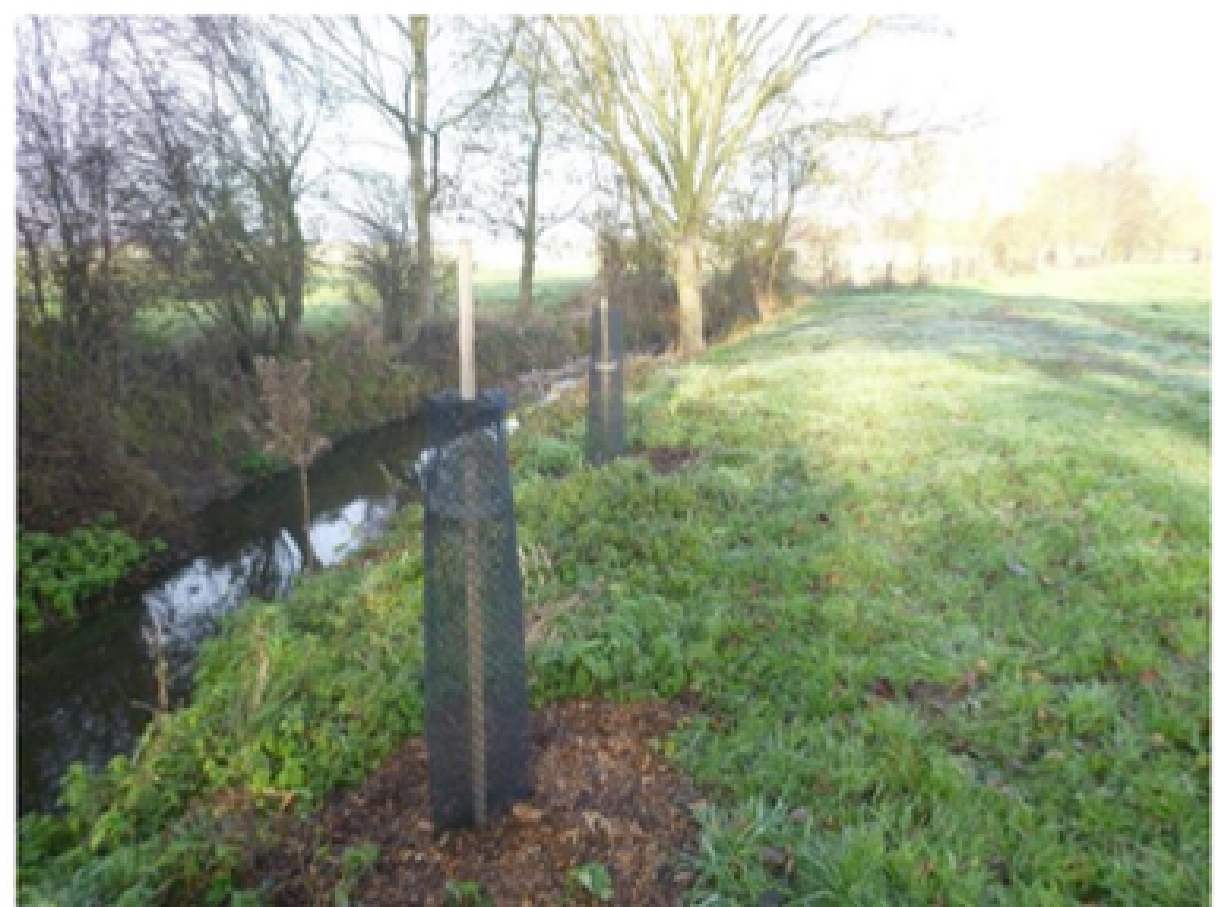
Plants de végétaux locaux

- Restauration du cordon rivulaire (par entretien de la ripisylve existante et plantations) et paillage avec le broyat généré par l'entretien de la végétation. Il a été nécessaire d'éclaircir certaines portions de la ripisylve existante qui étaient trop denses et qui formaient parfois des embâcles.
- Plantation de végétaux ayant le label « Végétal Local » (voir les essences en annexes) sur les zones où la ripisylve est absente ou peu développée.

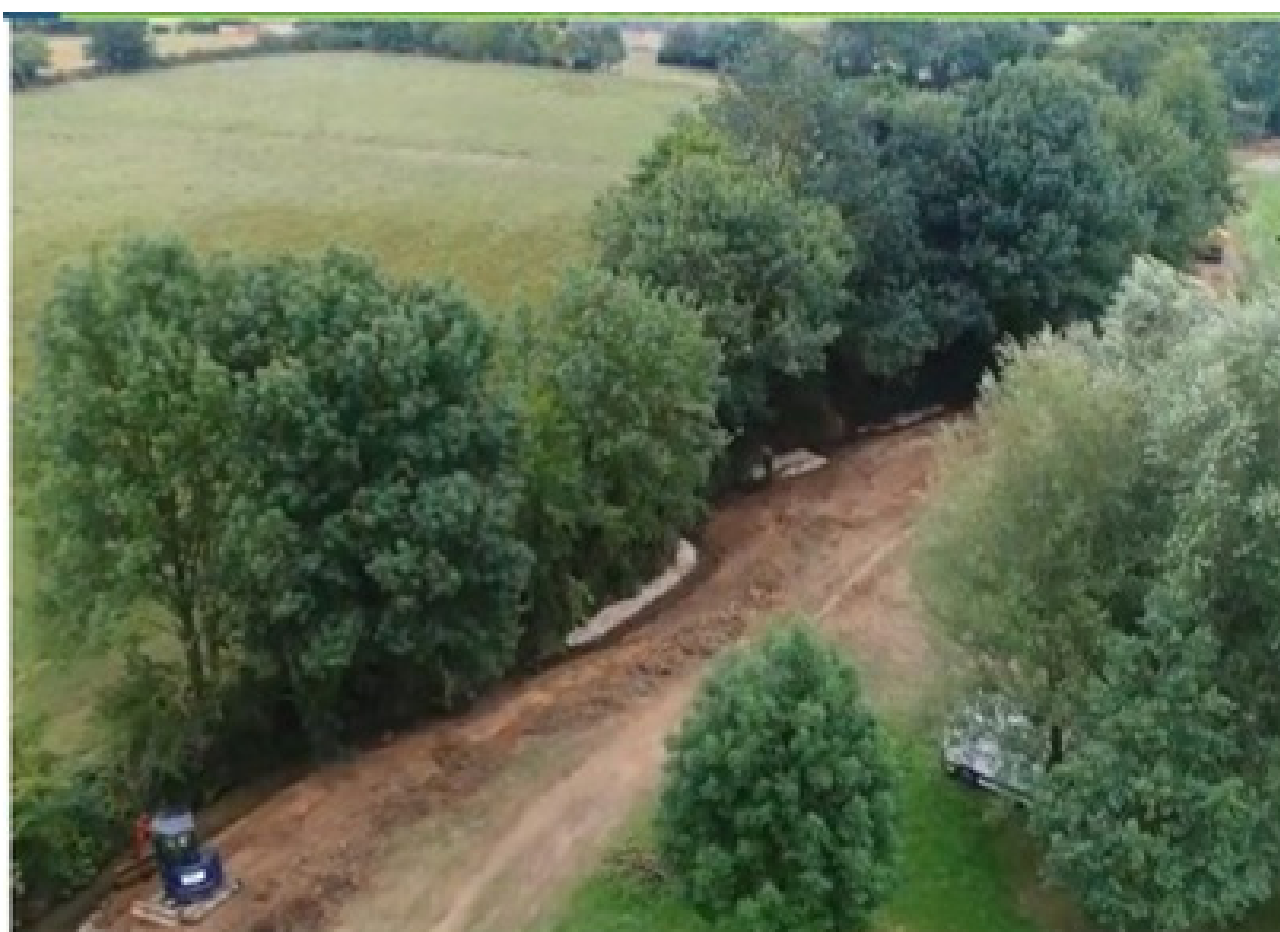
Reprofilage des berges en pente douce

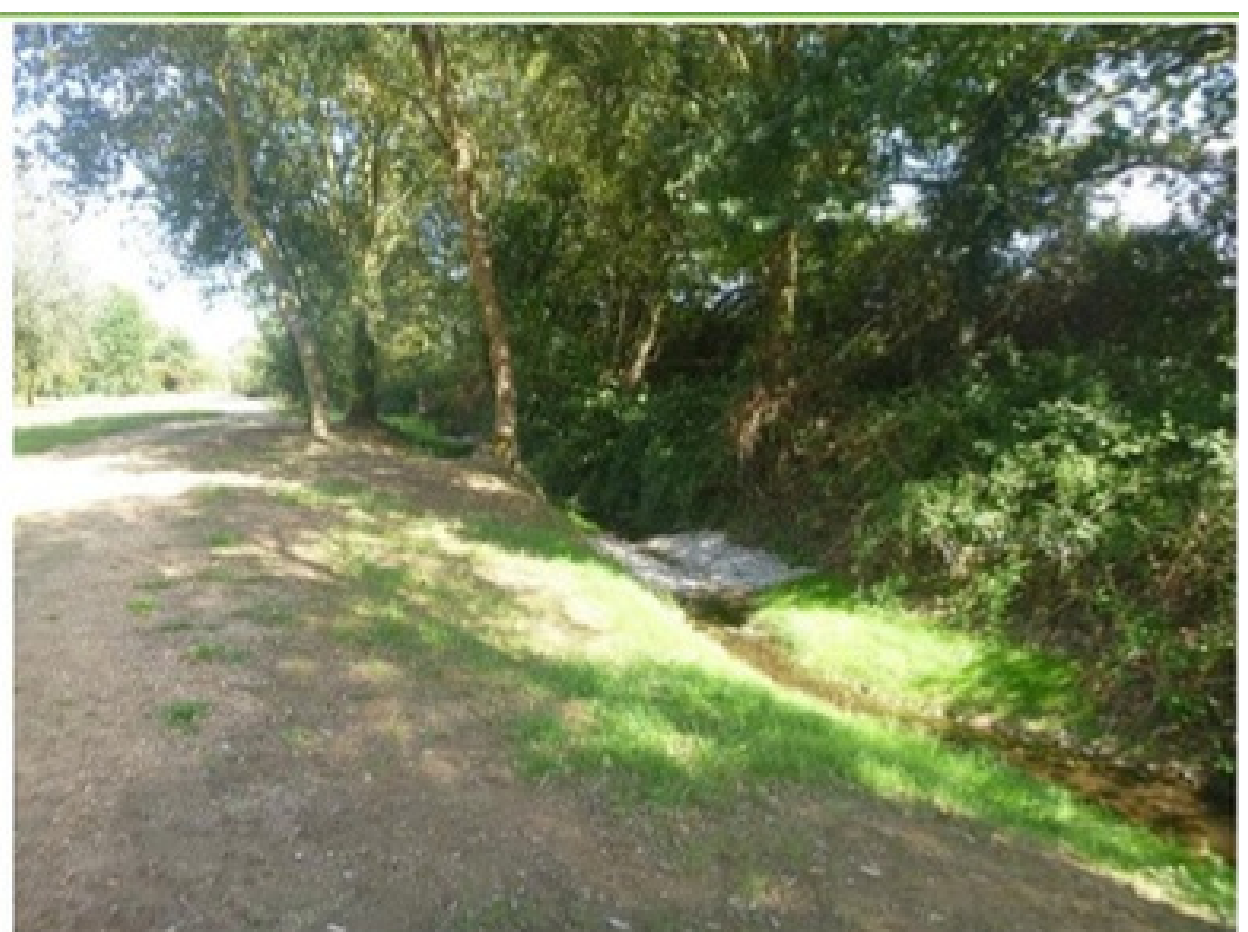
Continuité latérale restaurée
