# RETOUR D'EXPERIENCE

## SUPPRESSION DU DRAINAGE DE LA ZONE HUMIDE DU CASTAGNÉ – BASSIN DE LA CÈRE – COMMUNE DE SOUSCEYRAC-EN-QUERCY

**Source:** Prix National du Génie Écologique  
Lauréat 2020 catégorie "Restauration d'écosystèmes, de populations"

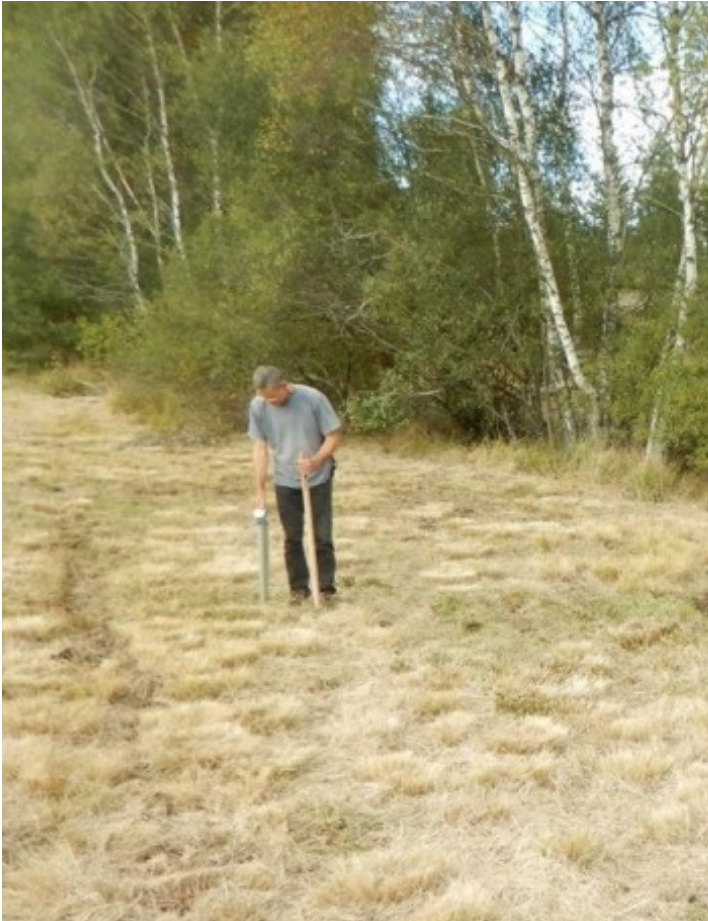
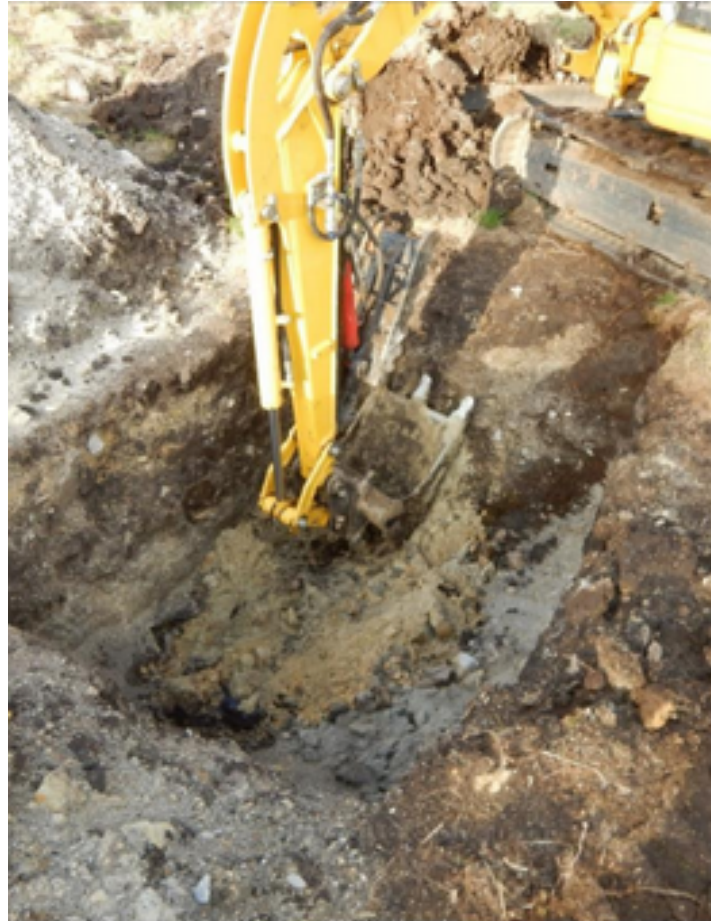
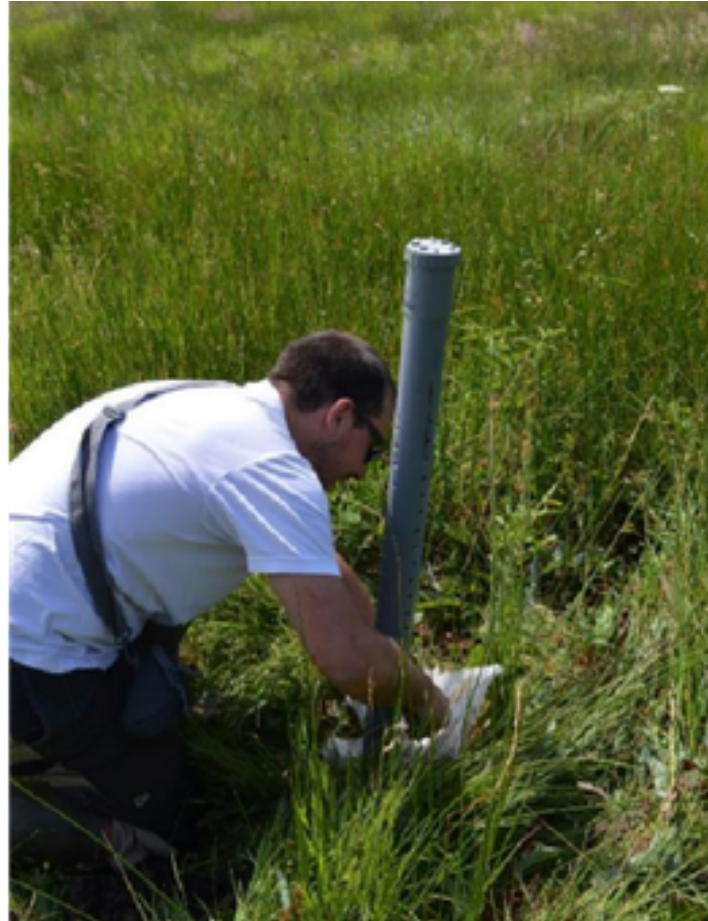
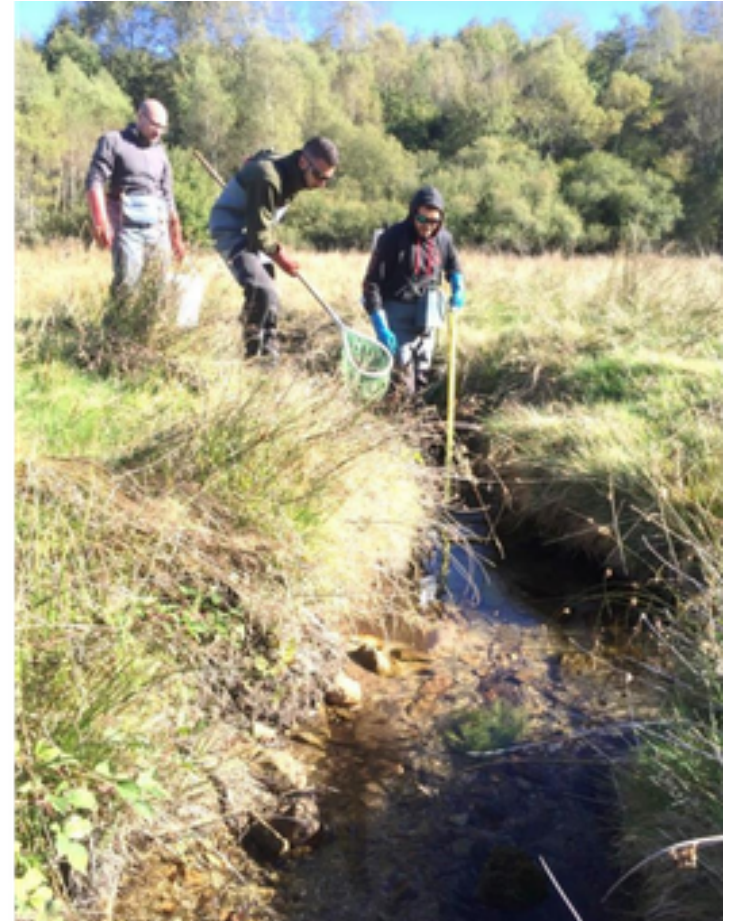
- Le repérage des lignes de drains a nécessité 2 personnes sur ½ journée.
- Le chantier de neutralisation des drains a nécessité sur site une pelle de 3,5 tonnes, un tracteur avec godet, et 1 personne, durant 2,5 jours.
- La mise en place des clôtures et du système d'abreuvement a été réalisée par l'exploitant agricole.
- La réalisation des suivis est assurée par l'Adasea d'Oc et le CEN Occitanie.

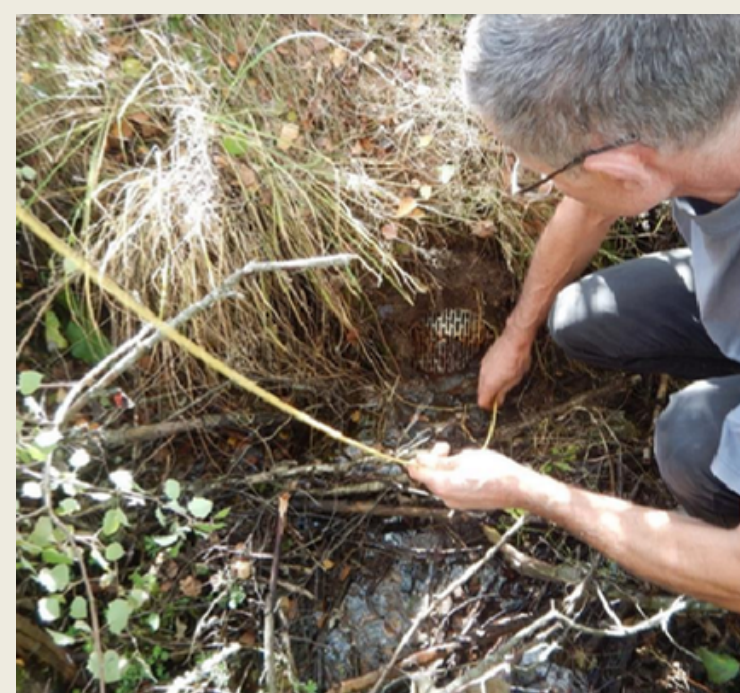
Fin de repérage et piquetage de la ligne de drain par cheminement sous-terrain d'une sonde de passage avec émetteur de signal (appareil de radiodétection). Cette étape a permis de piquer les premiers mètres de drains pour la suite des opérations.

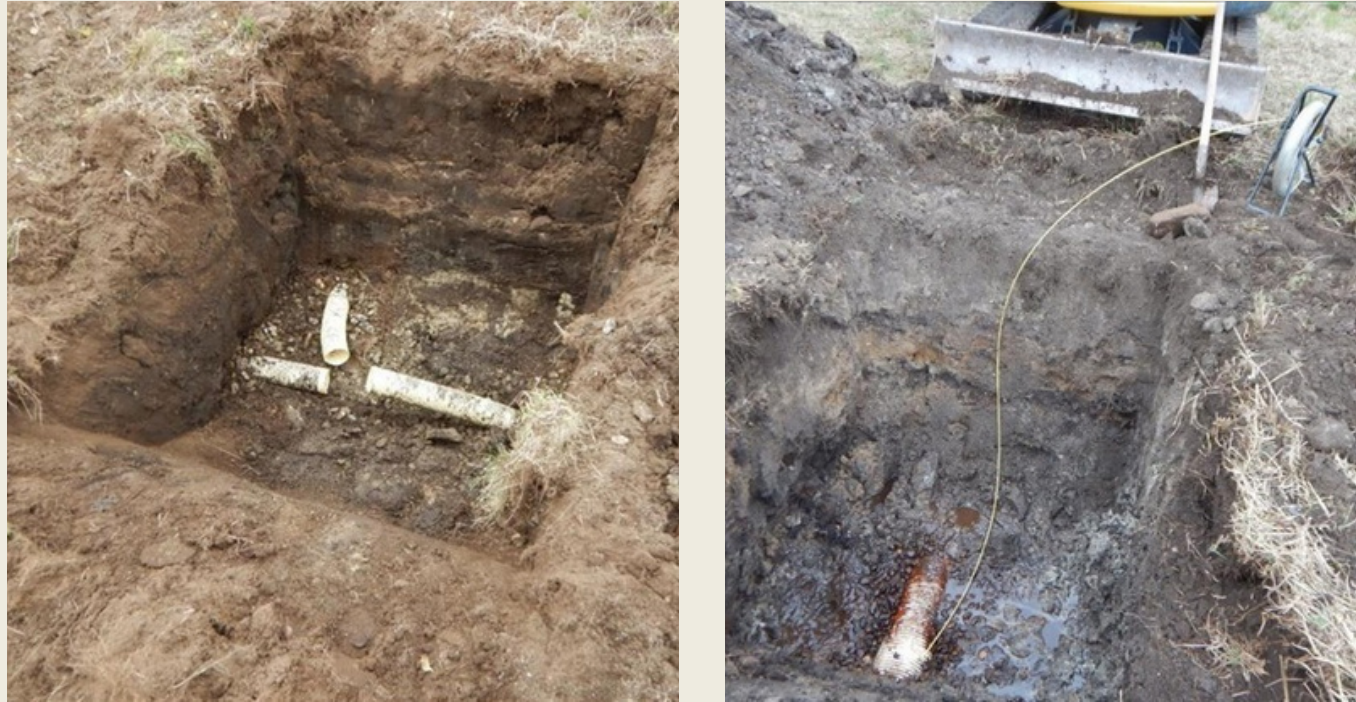
Excavations sur la ligne de drains (environ tous les 20mètres) pour retirer les drains en place (tuyaux plastiques percés + lit drainant en galets et sables). Environ 65 excavations ont été réalisées.

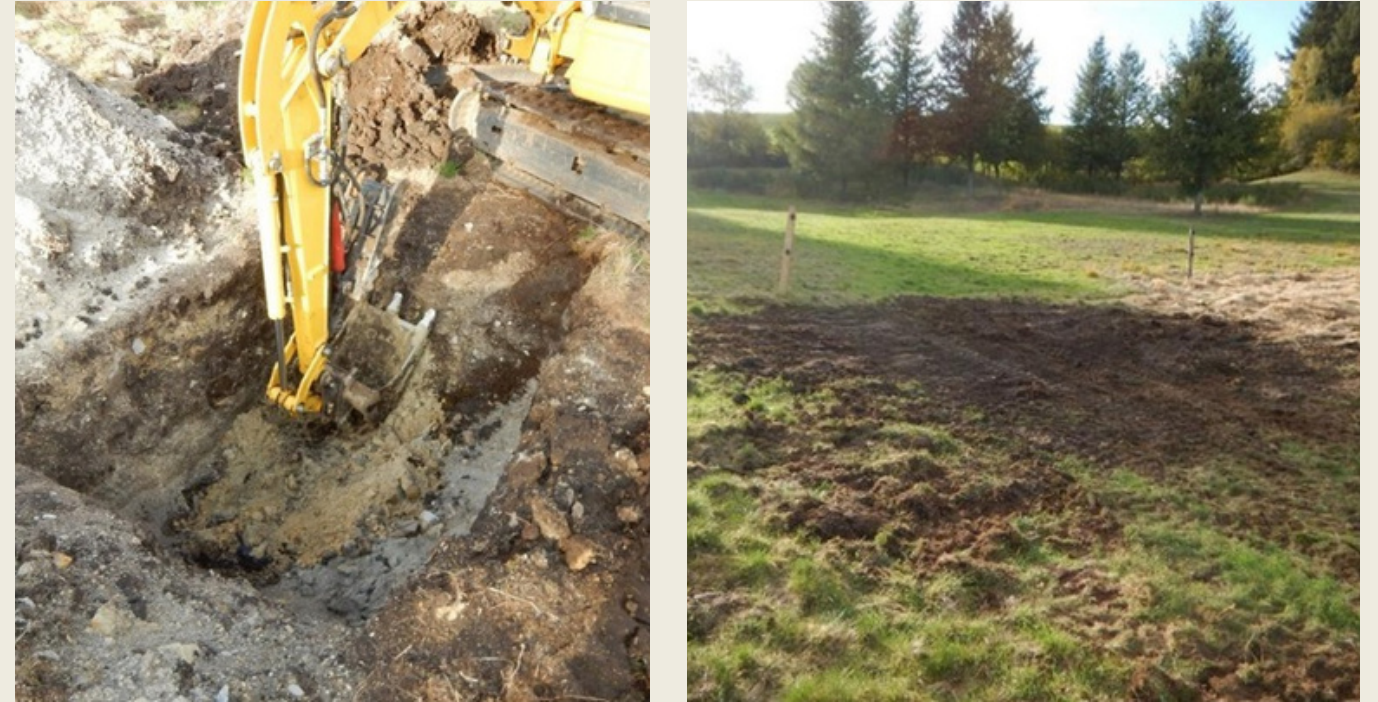
Placement d'un « bouchon » de terre argileuse. Une attention particulière a été portée lors du creusement et du rebouchage à ne pas mélanger les horizons de terres et de tourbes.

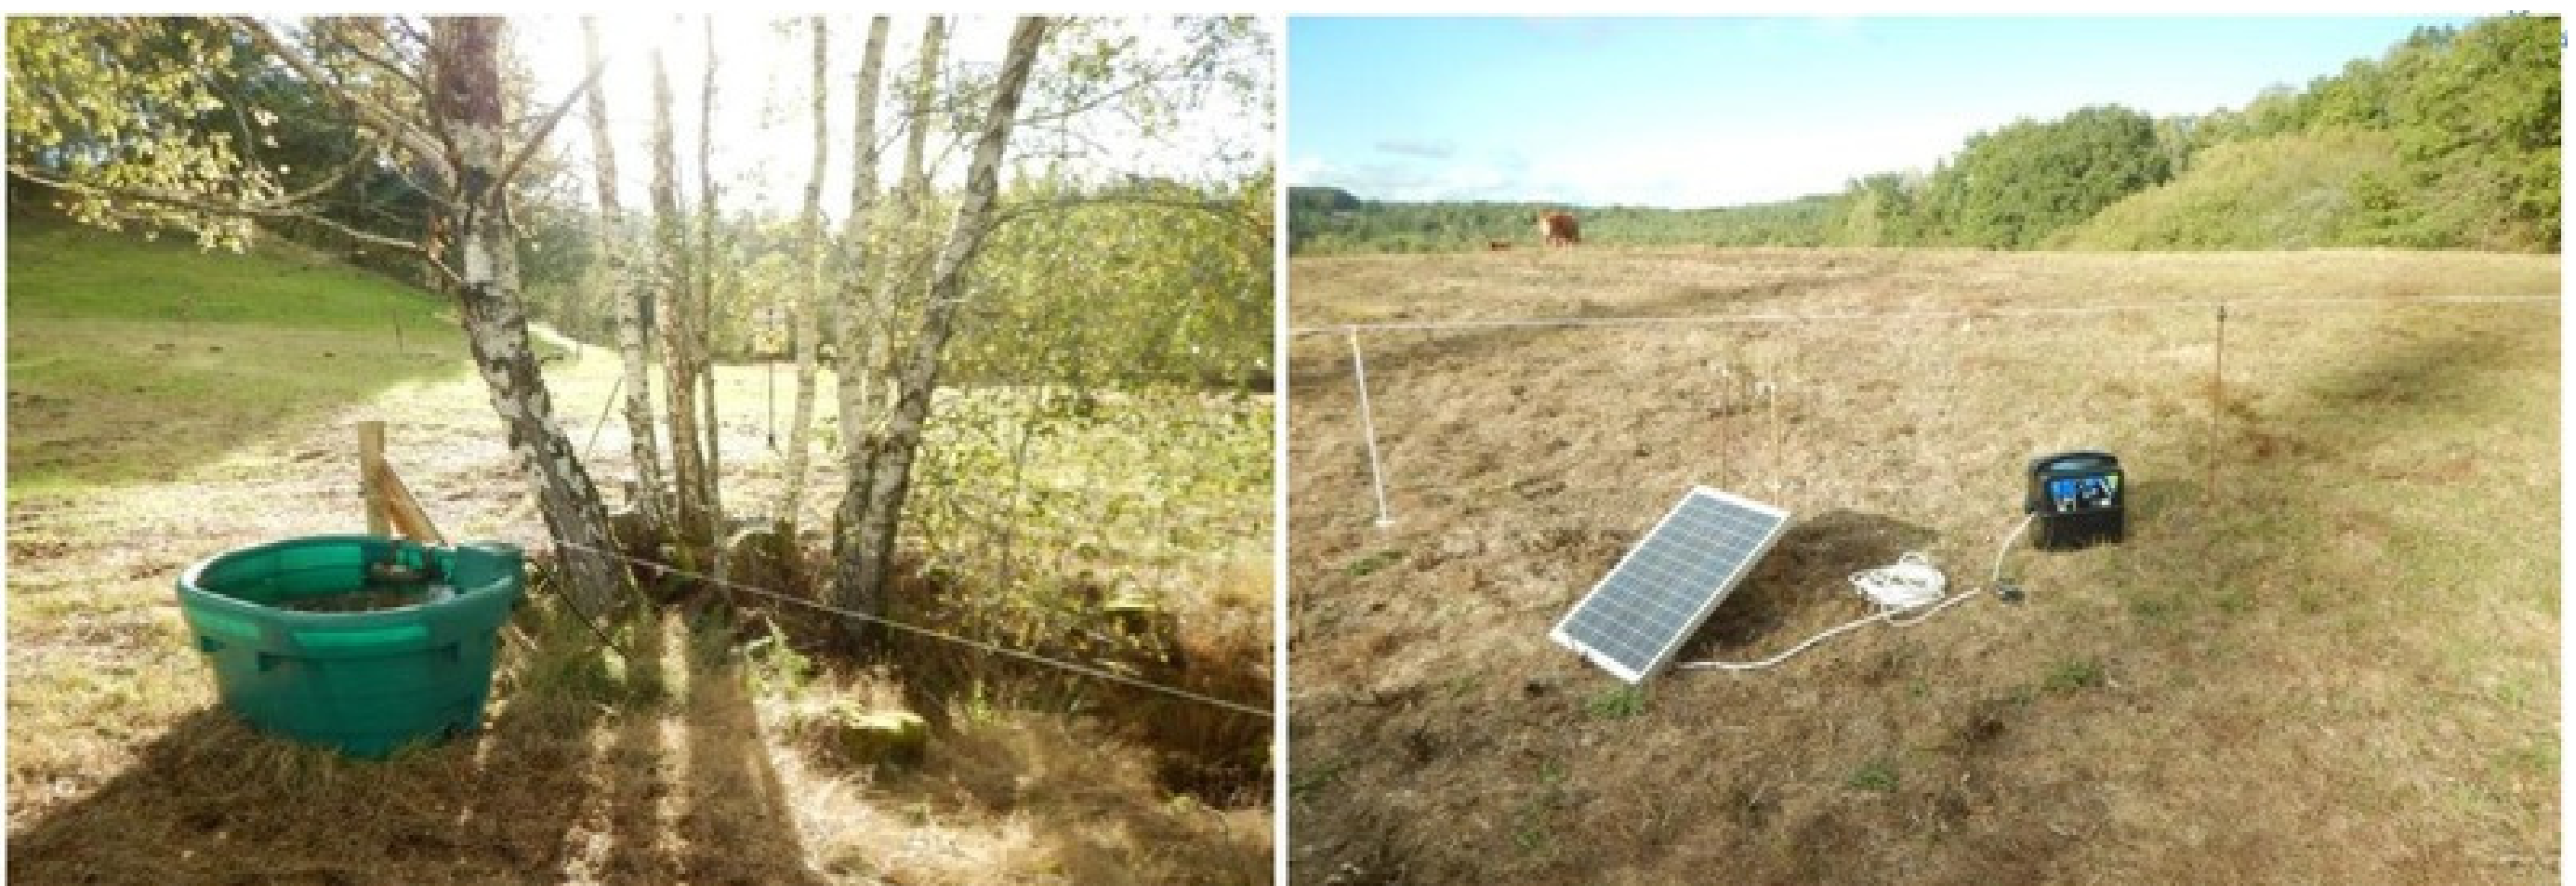
**Un réseau de piézomètres a été mis en place dès 2016, afin de suivre les niveaux de la nappe d'eau.** Un piézomètre a été équipé d'une sonde à enregistrement automatique (toutes les 15 min), permettant d'avoir des mesures de la hauteur d'eau de nappe et de température d'eau, tout au long de l'année. Malgré quelques soucis techniques (entre 2016 et 2018), les données récoltées entre 2016 et 2019 permettent de dresser un état des lieux des variations de niveau d'eau sur site avant travaux. La sonde est toujours en place, et elle a permis de révéler un impact positif des travaux dès l'hiver 2019-2020.

Les premiers résultats des niveaux d'eau (obtenus grâce aux sondes piézométriques) montrent une remontée du toit de la nappe et un maintien à son niveau maximum sans discontinu durant les hivers 2019-2020 et 2020-2021, et une partie des printemps 2020 et 2021, ce qui n'était pas le cas auparavant.

Ces premiers résultats nécessiteraient d'être confirmés dans les prochaines années de suivi, mais ils montrent déjà que la capacité de rétention du site a été améliorée, conformément à l'objectif initial.

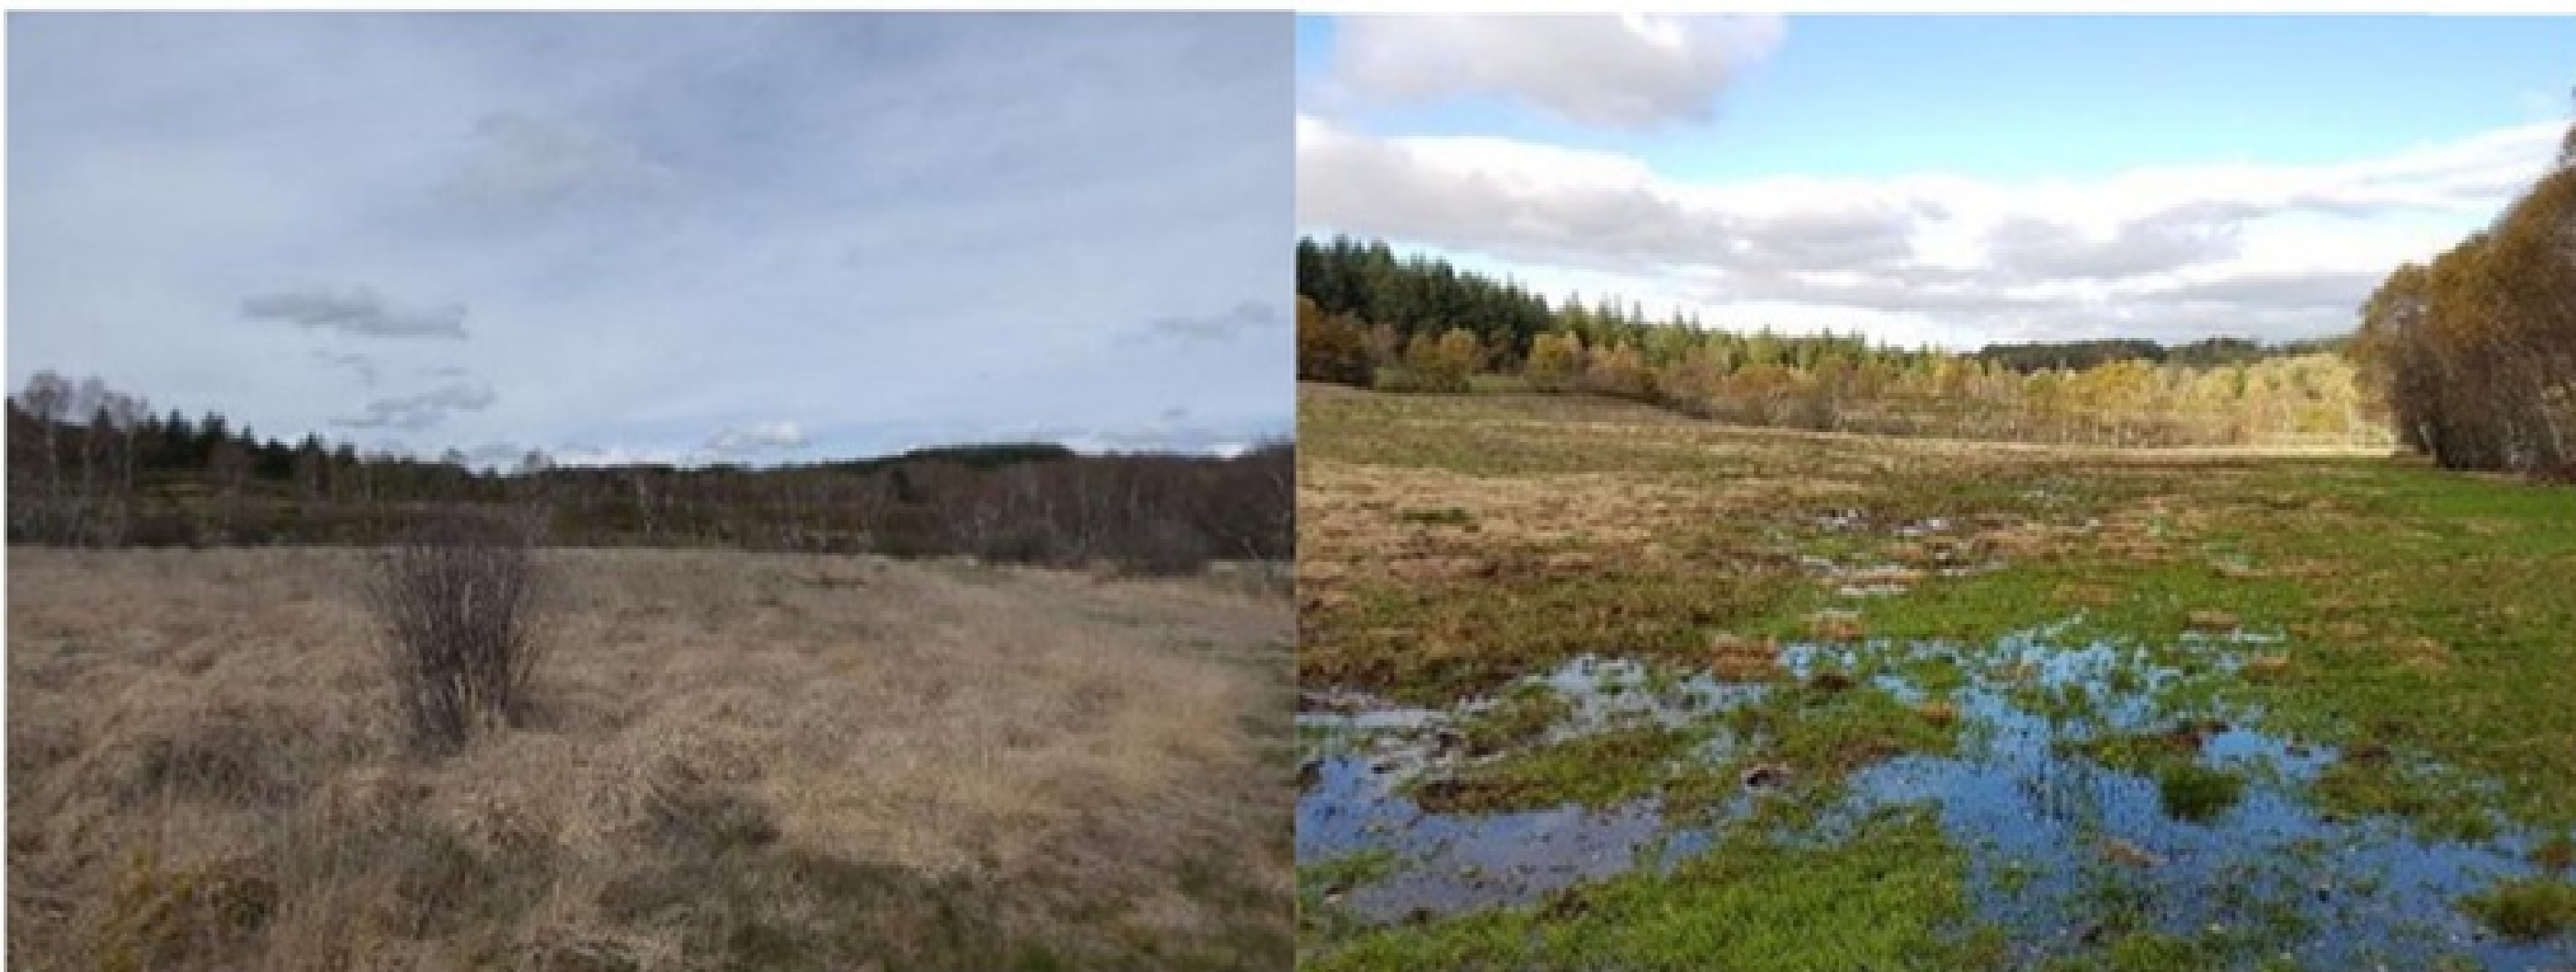
Vue de la zone humide avant travaux à gauche (printemps 2019) et après travaux et gyrobroyage/pâturage à droite (automne 2019)
