# RETOUR D'EXPERIENCE

## RESTAURATION DES FONCTIONNALITÉS ÉCOLOGIQUES DE LA NIVELLE À AINHOA

*Source : Prix National du Génie Écologique  
Lauréat 2024 catégorie "Amélioration de la continuité écologique)"*

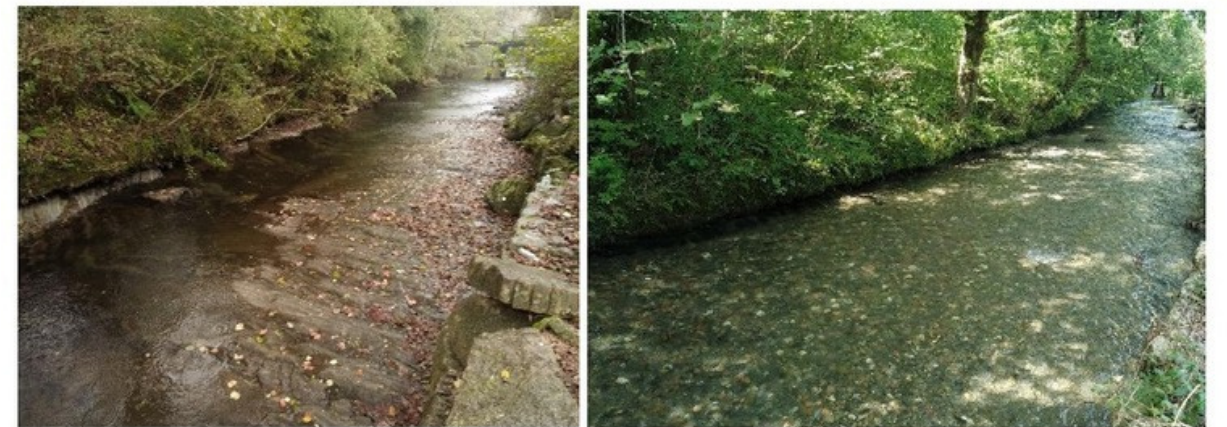
Déficit sédimentaire en aval avant travaux (à gauche) et matelas alluvial reconstitué après travaux (à droite)

- Les 6 000m<sup>3</sup> de sédiments grossiers de la retenue ont permis de recréer un matelas alluvial naturel sur le cours d'eau ;
- Les habitats aquatiques sont été recréés avec les arbres tombées dans le lit et les blocs déjà présents sur place (matériaux de déconstruction du seuil et d'un enrochement).

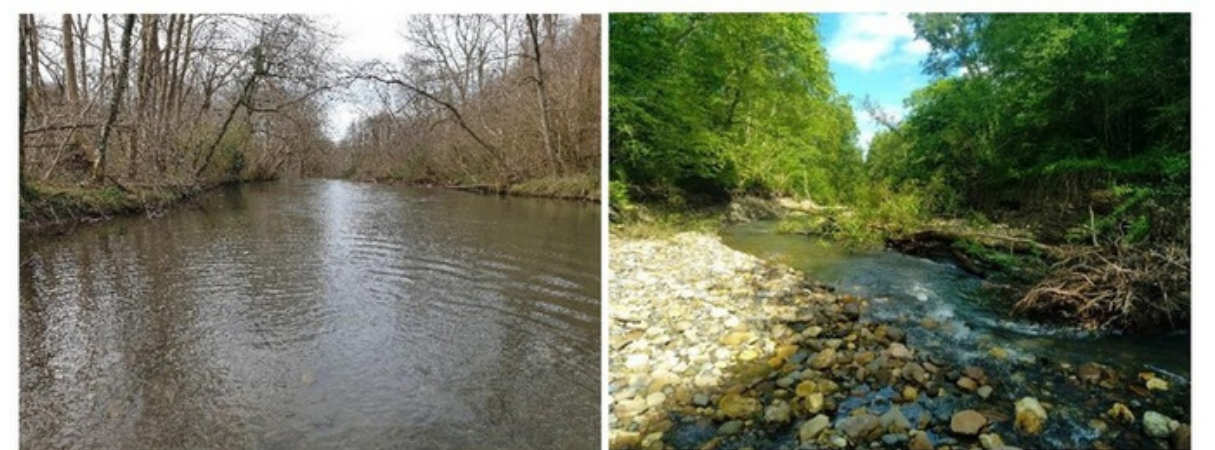
Amont du barrage : avant (à gauche) et après (à droite)

- Rouvrir l'accès à toute la partie amont du bassin versant** (Nivelle et affluents) aux poissons migrateurs ;
- Restaurer l'hydromorphologie de tout un tronçon de cours d'eau (estimé à +/- 2km)**, par le biais de la libération de 6 000m<sup>3</sup> de sédiments grossiers retenus dans le barrage. La Nivelle en aval du barrage présentait un déficit sédimentaire et une absence parfois totale de matelas alluvial. La déconstruction d'une piste édifiée directement sur le lit mineur (un enrochement massif) contribue également à cette restauration hydromorphologique, tout comme la suppression de 250 ml de remous liquide en amont du barrage (au profit d'habitats lotiques bien plus favorables aux espèces cibles).

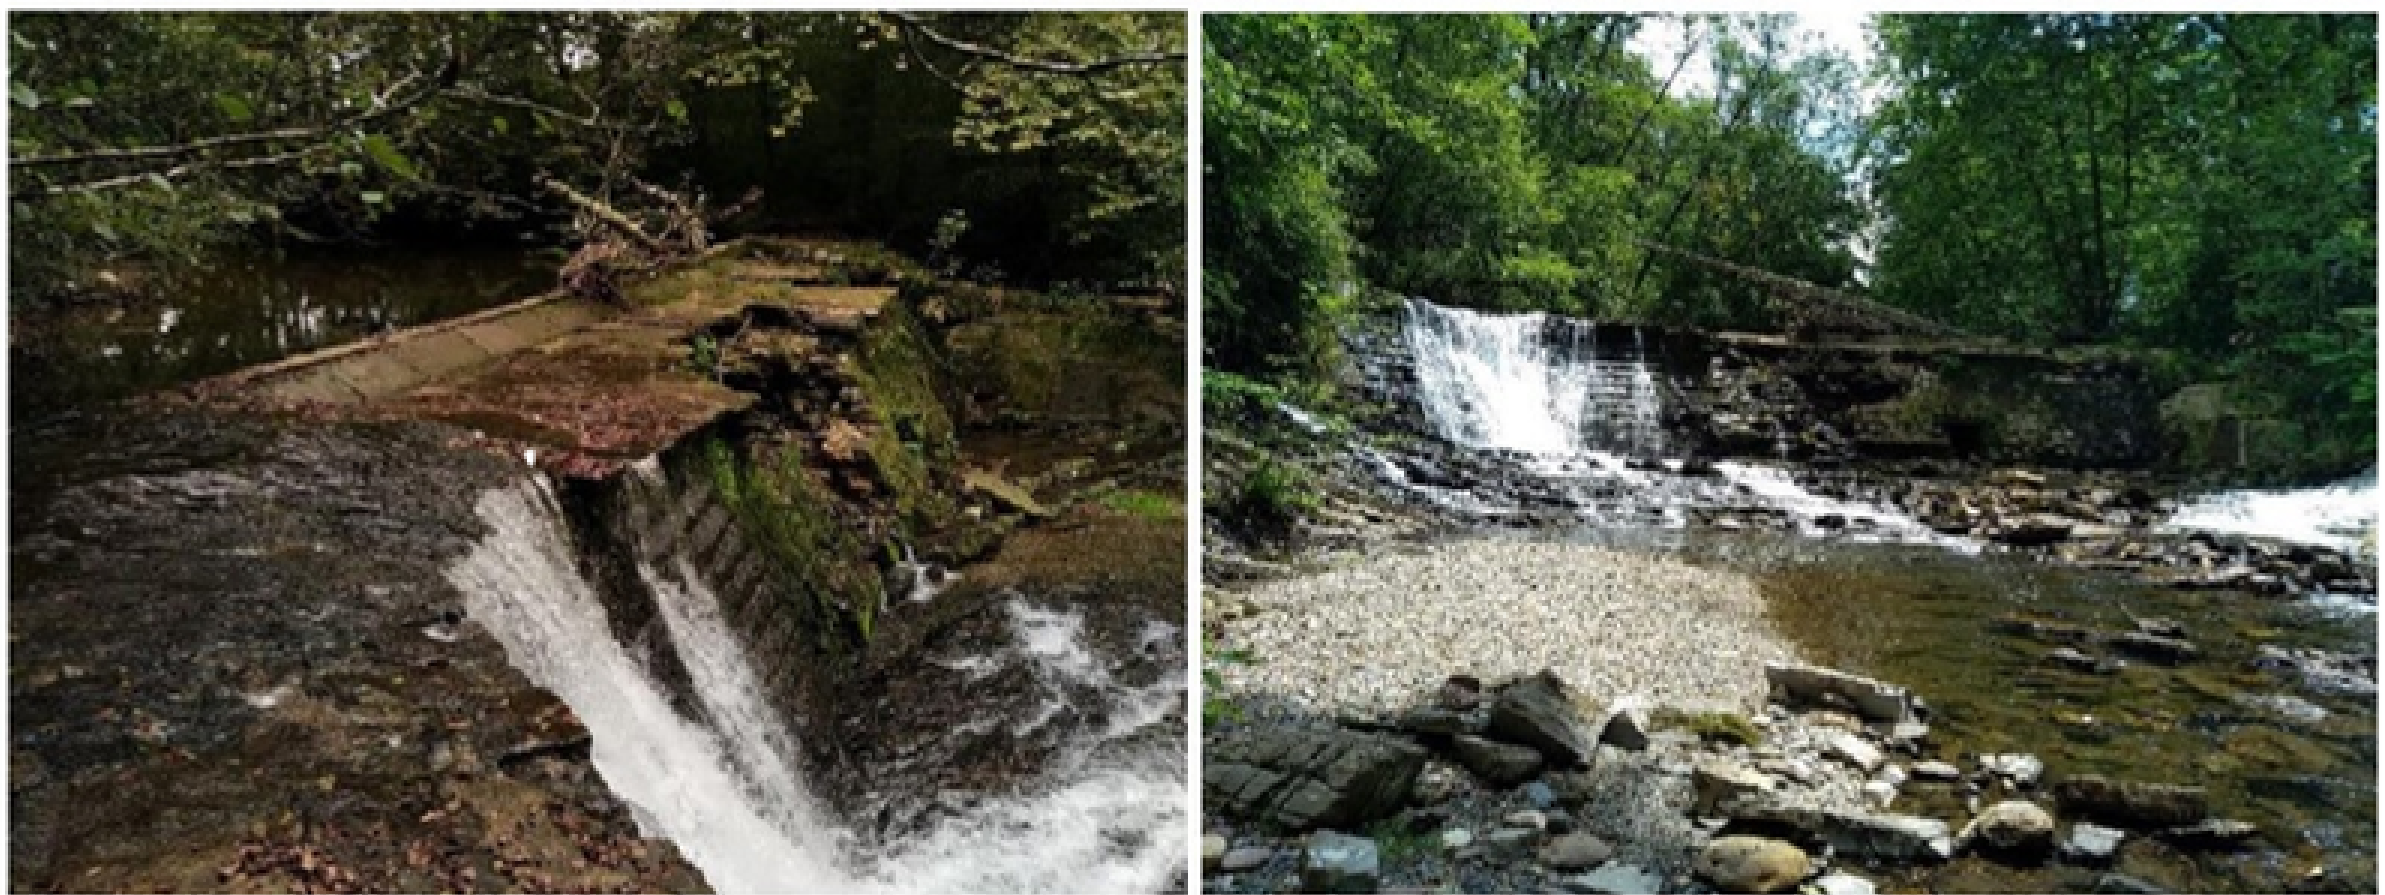
*Vues du barrage avant travaux*

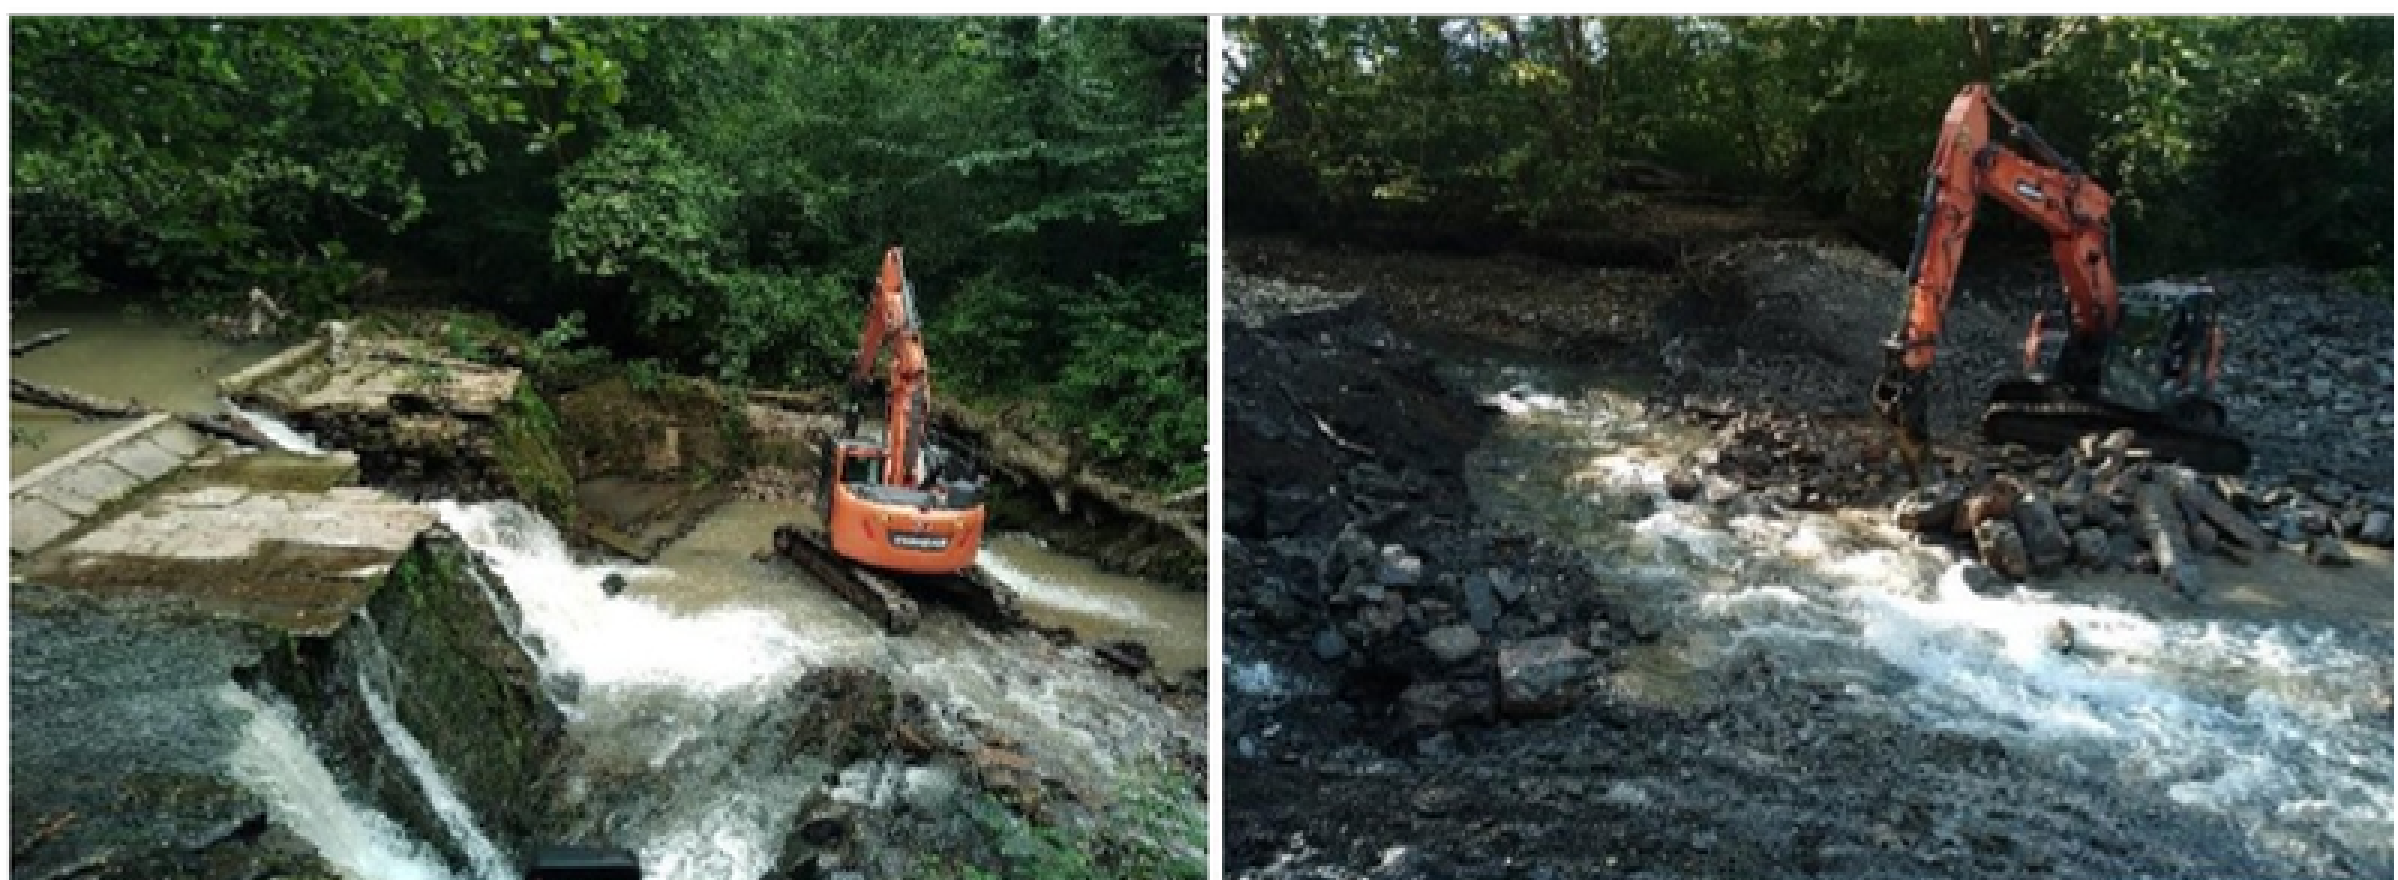
*Vues du barrage pendant les travaux*

Les étapes ayant demandé le plus de technicité étaient liées à la suppression du barrage. **Celui-ci a été démantelé en 2 étapes (juillet et octobre 2023), à l'aide d'une pelle mécanique équipée d'un brise-roche hydraulique.**

Pour chacune d'entre elles, une dérivation du débit de la rivière a été réalisée avec un batardeau en matériaux du site (alluvions), afin de minimiser le départ de matières en suspension pendant les travaux.

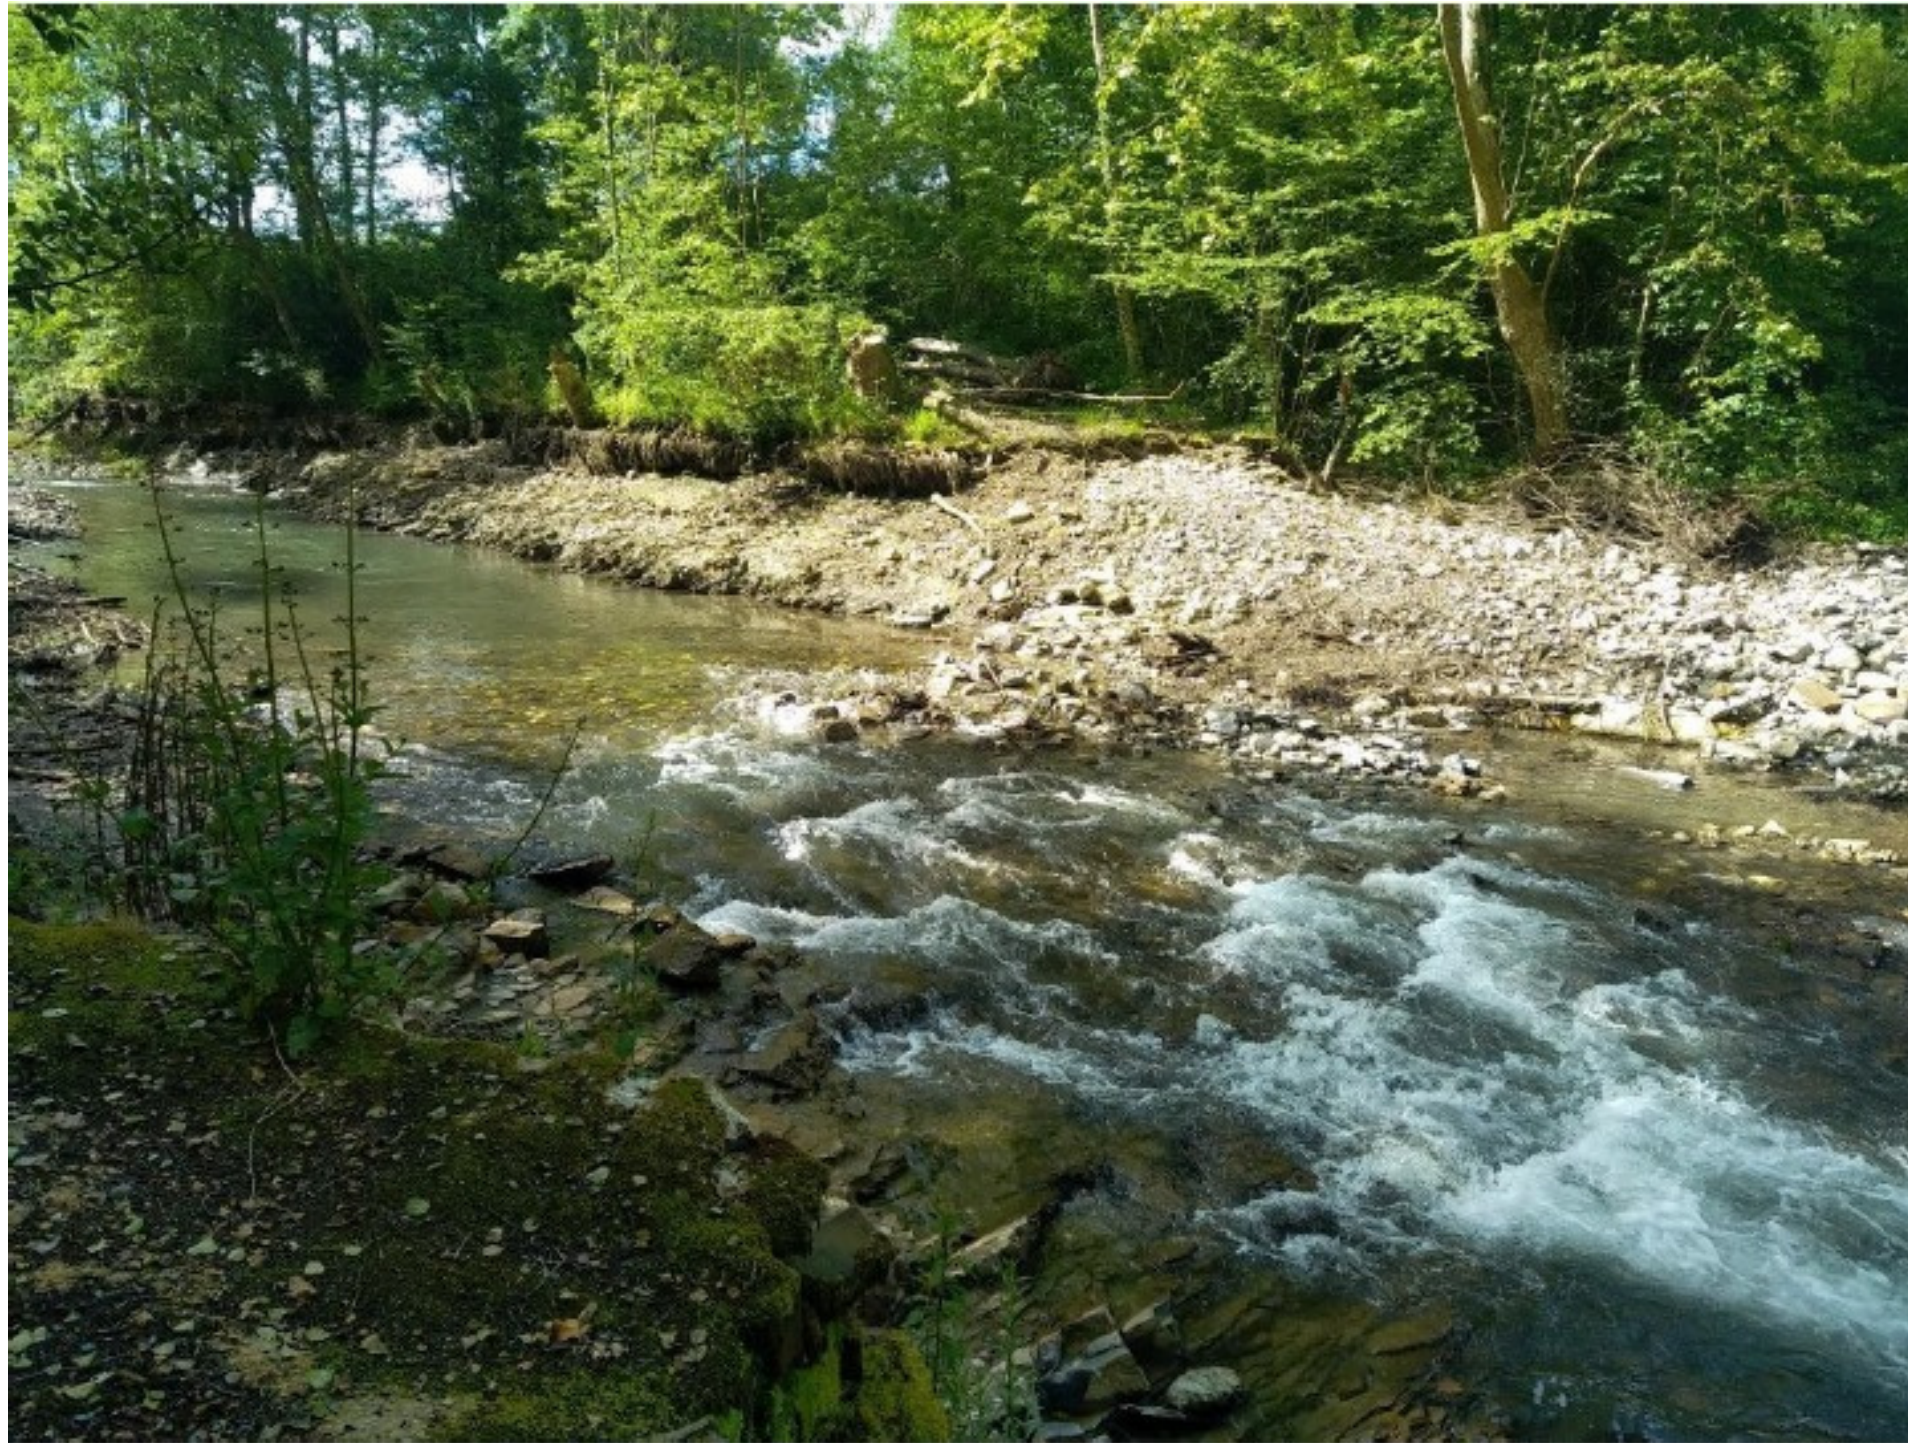
Vue de l'emplacement du barrage après travaux

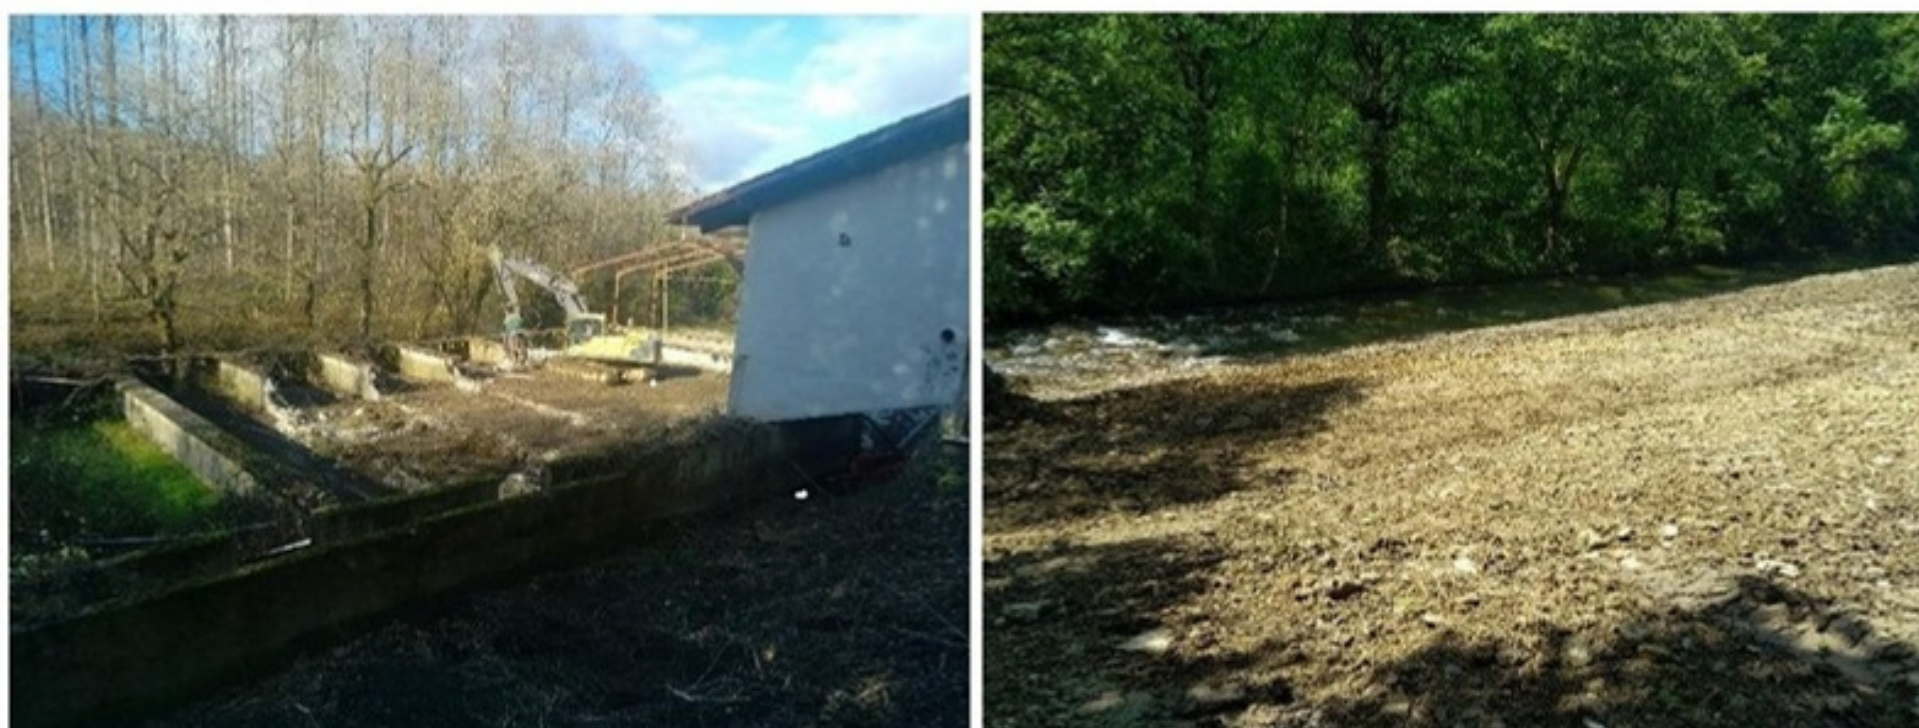
Vue générale des bassins de pisciculture pendant la démolition (à gauche) et terrassement final (à droite)

Toute la surface désimperméabilisée de l'ancienne pisciculture fait l'objet d'une végétalisation naturelle spontanée suivie en partenariat avec le CEN Nouvelle-Aquitaine. Une mare de 10m<sup>2</sup> est également créée. Ce partenariat prévoit notamment un suivi annuel et un chantier participatif d'arrachage le cas échéant pour les essences exotiques qui s'y installeraient.
