# RETOUR D'EXPERIENCE

## RESTAURATION D'UNEROSELIÈREDANS LE MARAIS NOIR DE SAINT-COULBAN (35)

*Source : Prix National du Génie Écologique  
Lauréat 2018 catégorie "Restauration de milieux"*

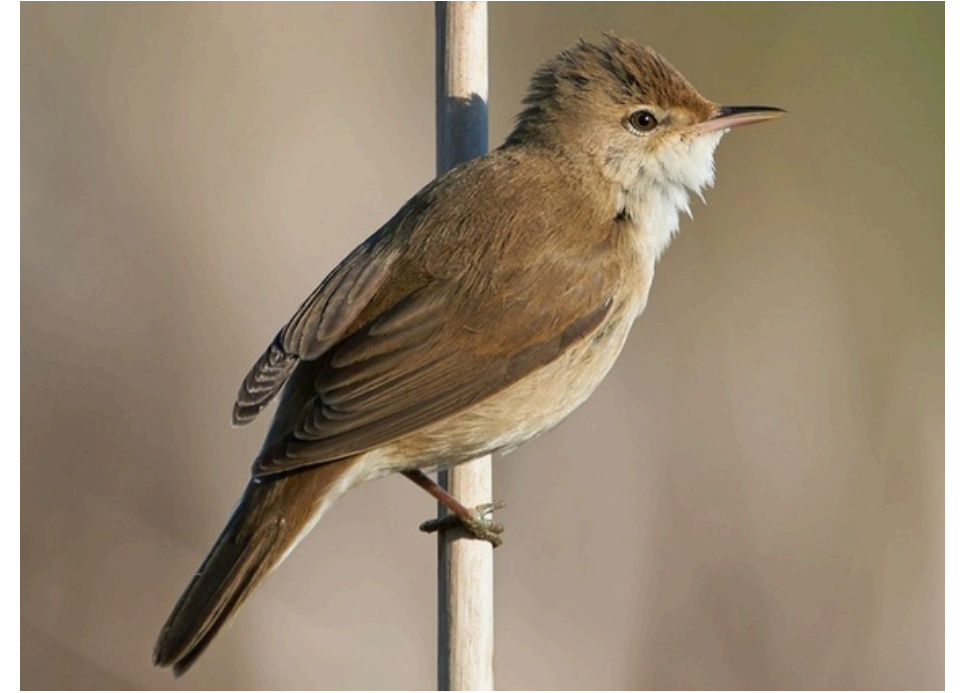
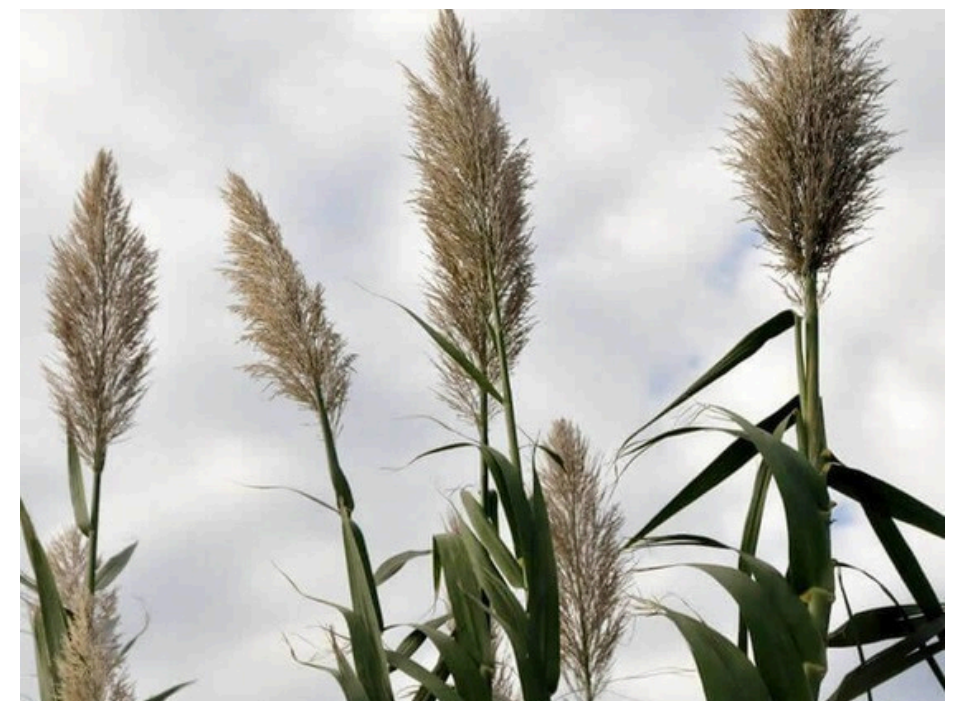
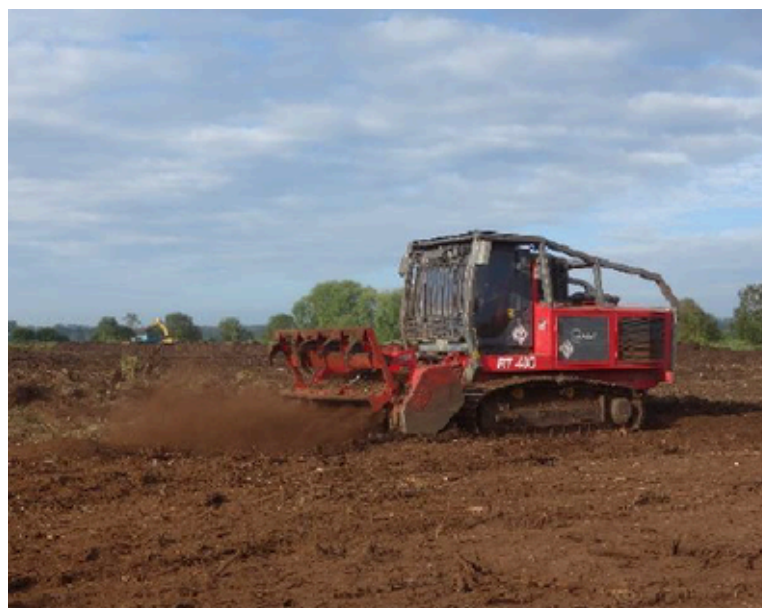
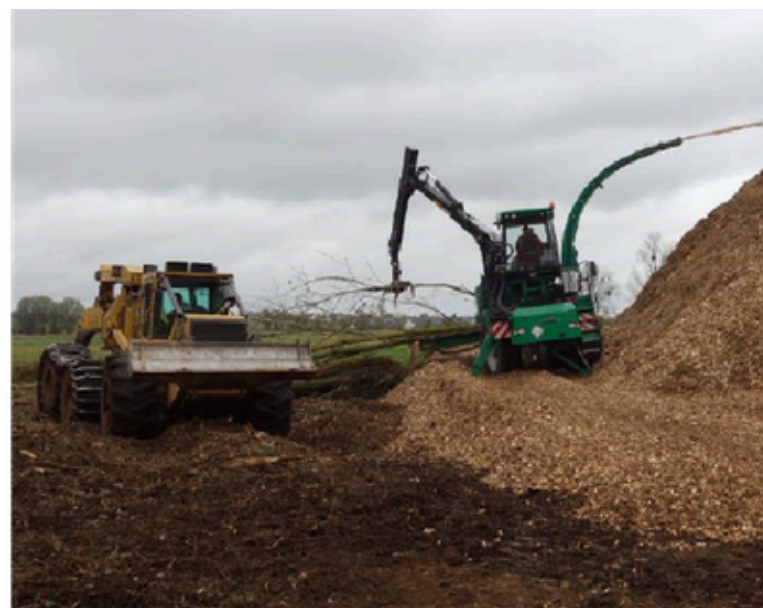
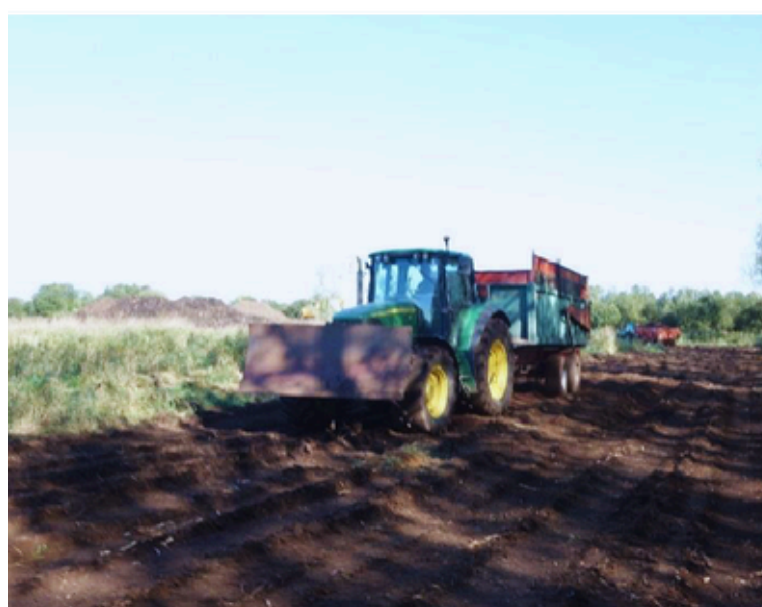
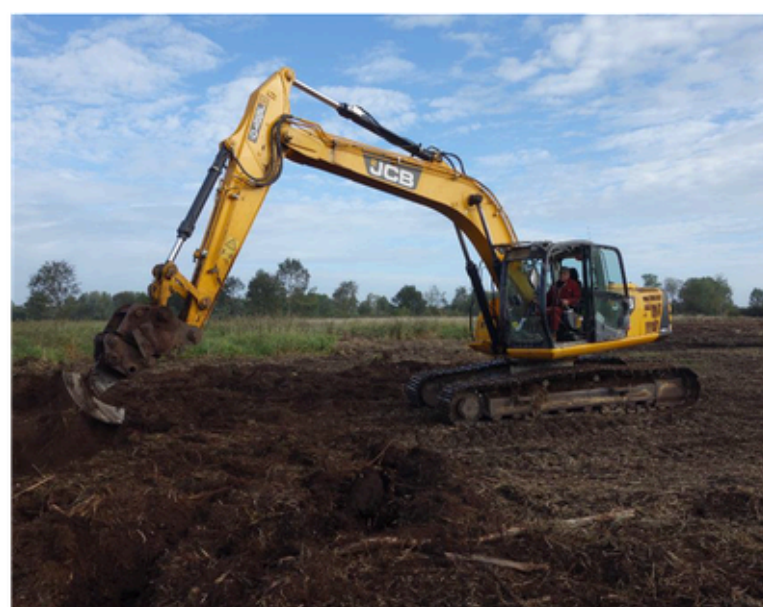
- en la suppression de la strate arborescente avec dessouchage
- à la création de mares qui permettront la reprise naturelle du roseau.
- un accès à ce site très enclavé a été mis en place via un franchissement de la douve du Meleuc, cours d'eau qui ceinture les terrains.

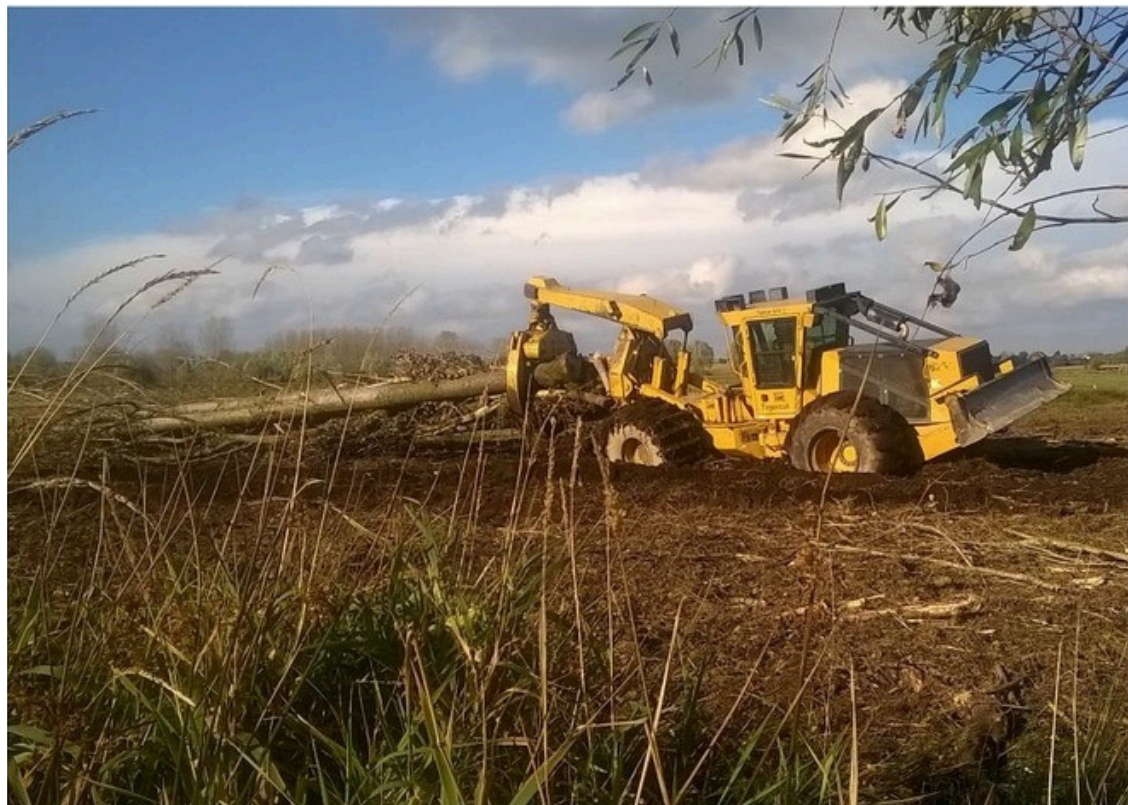
Les travaux ont été réalisés en deux phases, sur 2015 (coupe et débardage) et 2016 (dessouchage et terrassements).

Ils ont été planifiés en fin d'été et automne (septembre à novembre) de manière à éviter la période de reproduction des oiseaux et bénéficier de sols portants pour les engins.

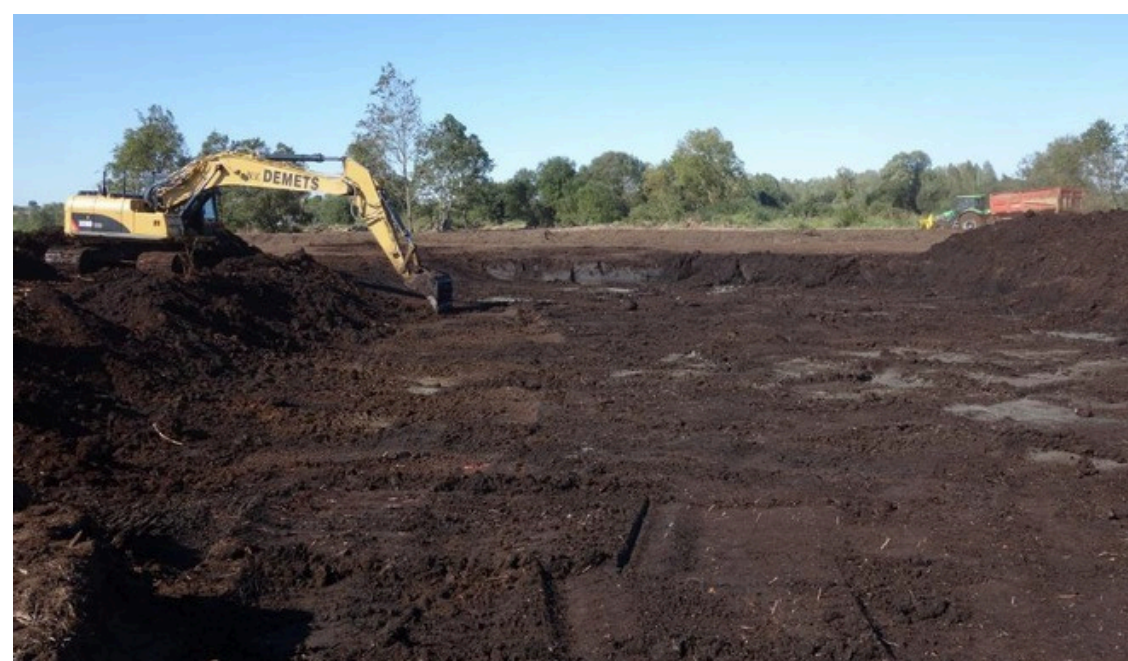
**L'ensemble de la parcelle a été déboisé avec dessouchage** pour éviter la reprise des rejets, **hormis quelques sujets remarquables** (chênes notamment) **et bosquets en ripisylve** qui ont été maintenus pour diversifier les habitats.

Le dessouchage a favorisé l'irrégularité de la topographie du terrain et l'abaissement du sol ce qui a augmenté l'inondabilité.

Les travaux de dessouchage ont inclus le rognage des souches et un broyage des rémanents sur site.

La progression dans la parcelle s'est faite à reculons, les surfaces libérées des souches devenant beaucoup moins portantes en raison de l'aération de la tourbe.

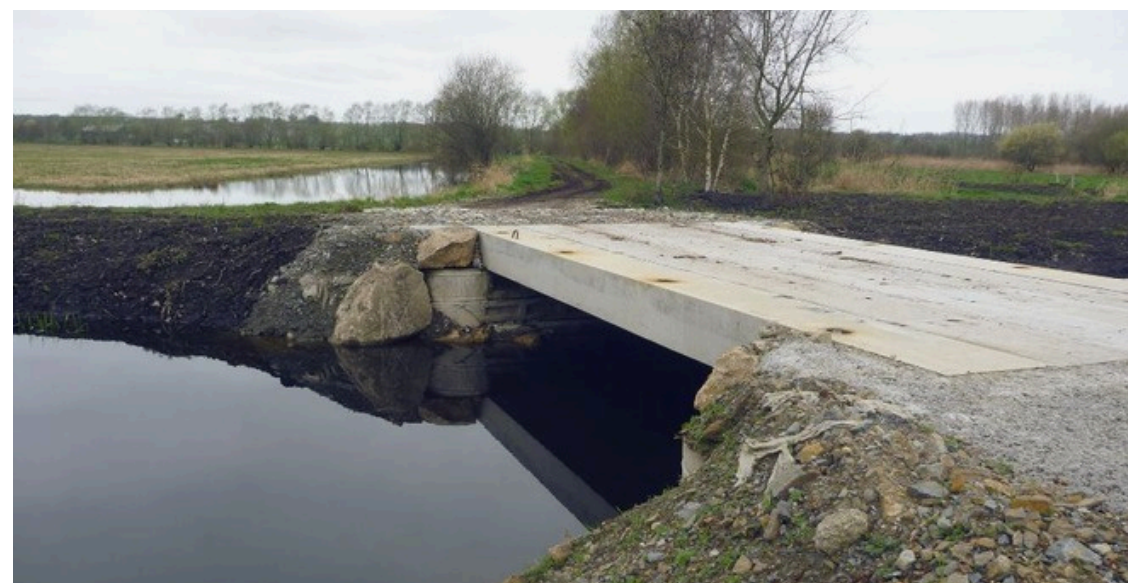
Le principe des terrassements a consisté à profiter d'une partie du volume libéré par l'exportation des souches pour terrasser un réseau de mares temporaires, sans constitution de remblais.

**Le volume évacué est de 36 700 m<sup>3</sup>** (débris des souches rognées sur place). Une partie de ce volume libéré a permis de constituer un réseau de onze mares temporaires, le reste du volume évacué a conduit à un abaissement global du terrain.

En moyenne sur l'ensemble de la parcelle, l'altitude a diminué de 23 cm.

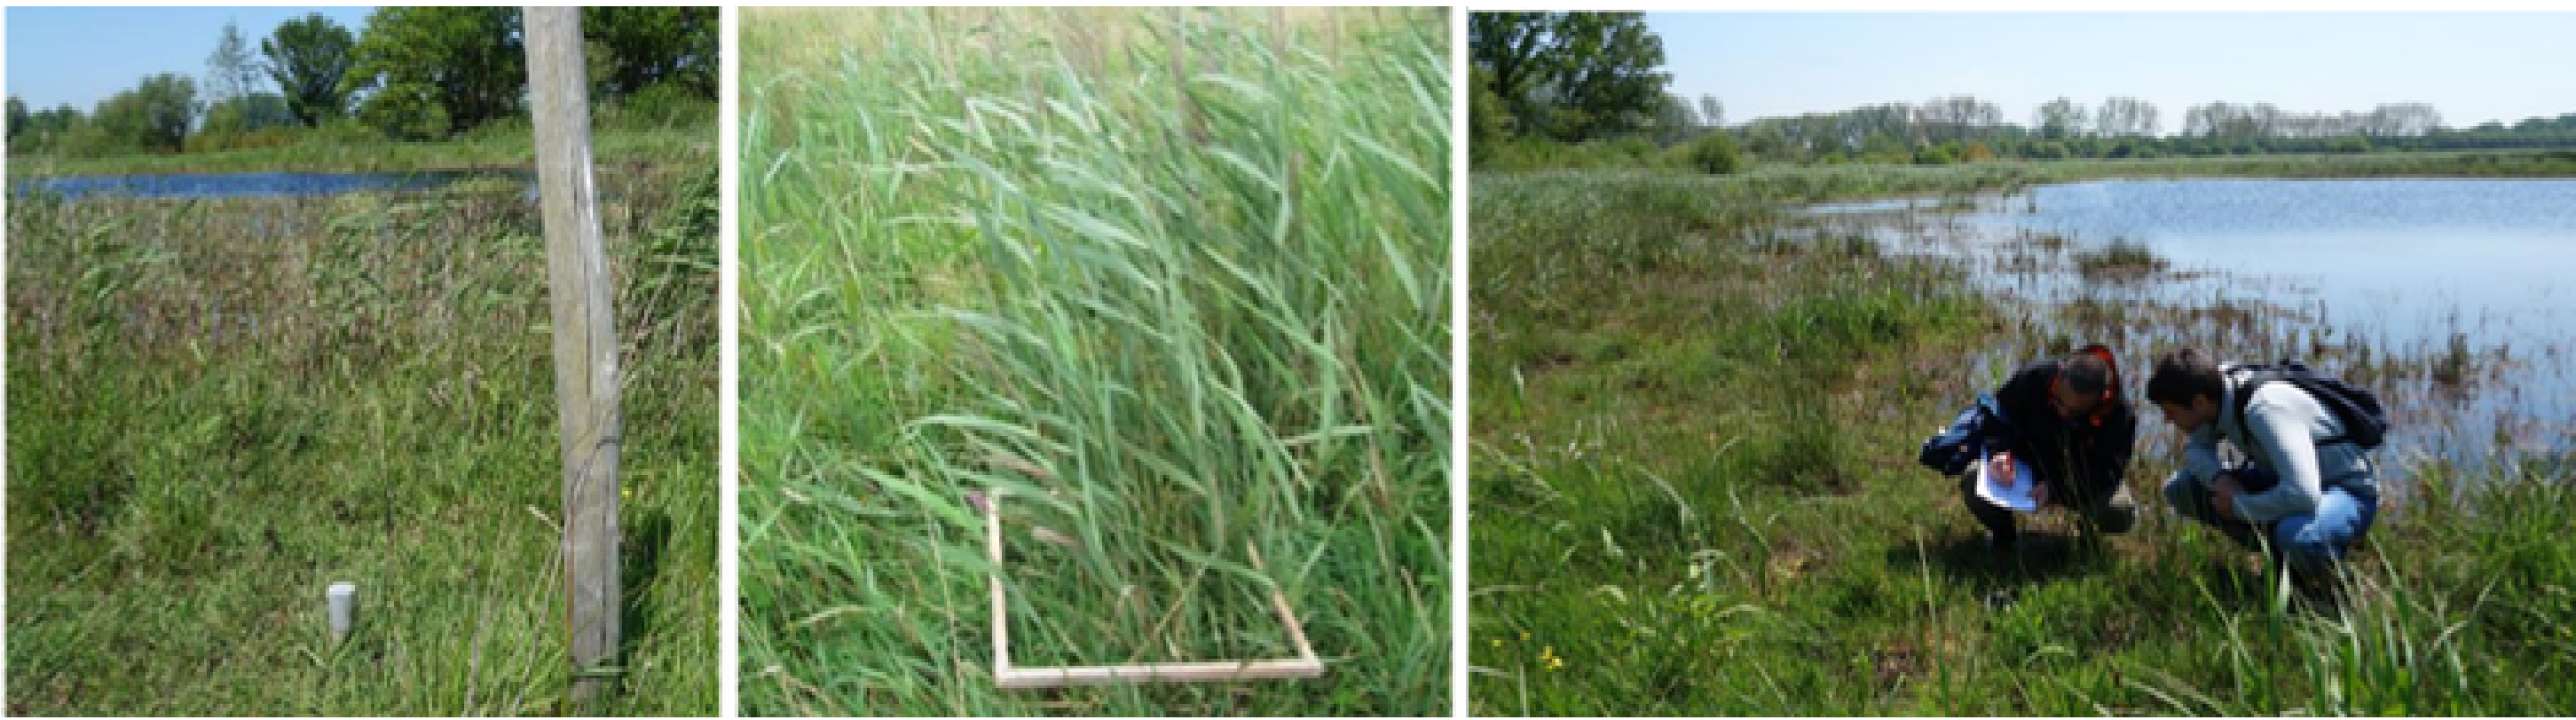
| Indicateurs | 2017 | 2018 | Évaluation |
| Hauteur | 1,33 m | 1,73 m | bon |
| Densité | 140 tiges/m² | 153 tiges/m² | mauvais |

Les indicateurs visant la végétation sont en progression entre 2017 et 2018 attestant du développement de la roselière (7 ha en 2018 sur les 9 escomptés).
